## 柒、一般施工常見缺失 矯正改善對策

# 捌、裝修雜項工程常見缺 失矯正改善對策

# 玖、環境生態保育常見缺 失矯正改善對策

# 拾、工地管理常見缺失矯正改善對策

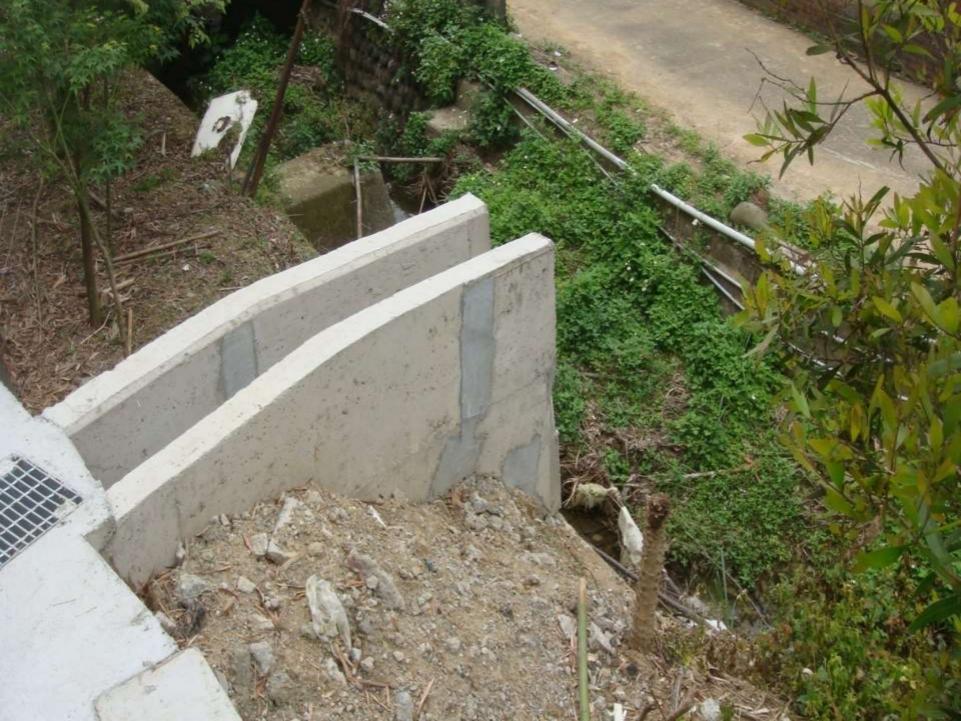
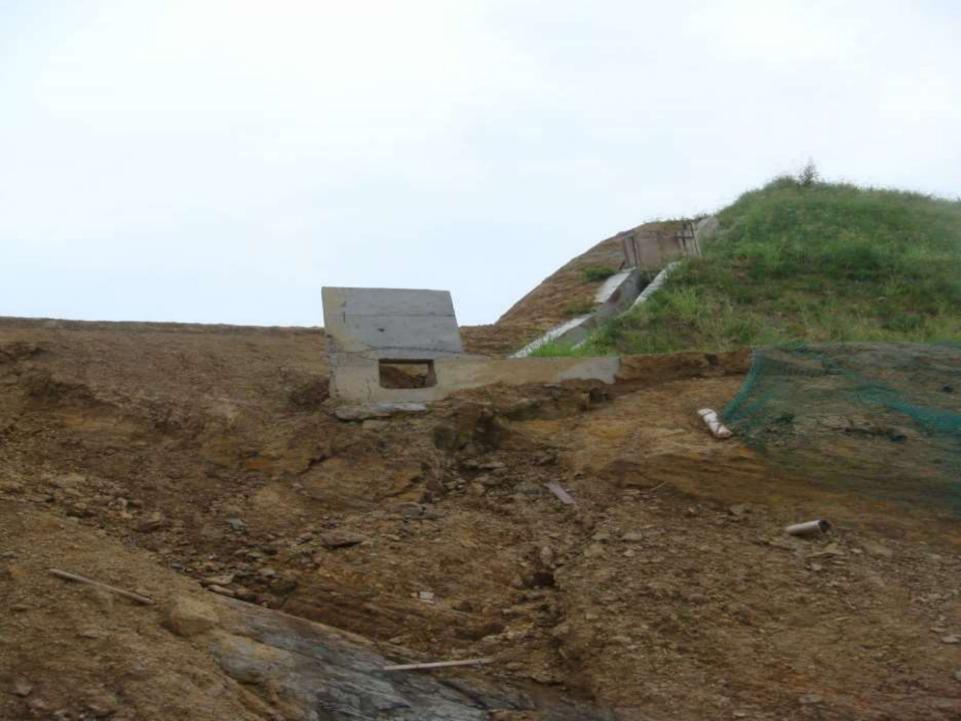
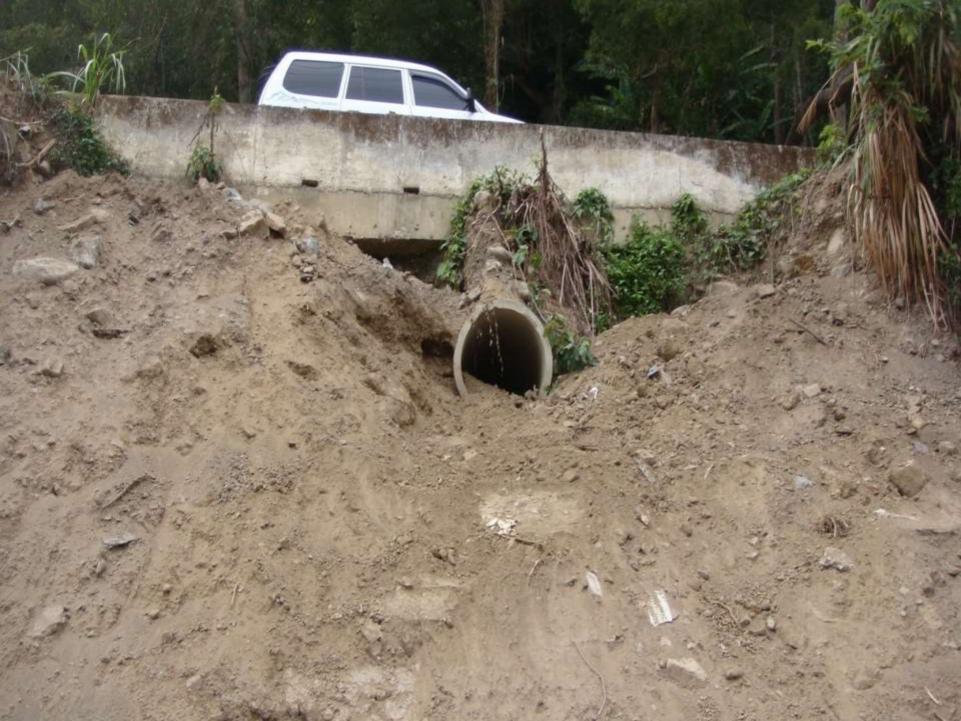
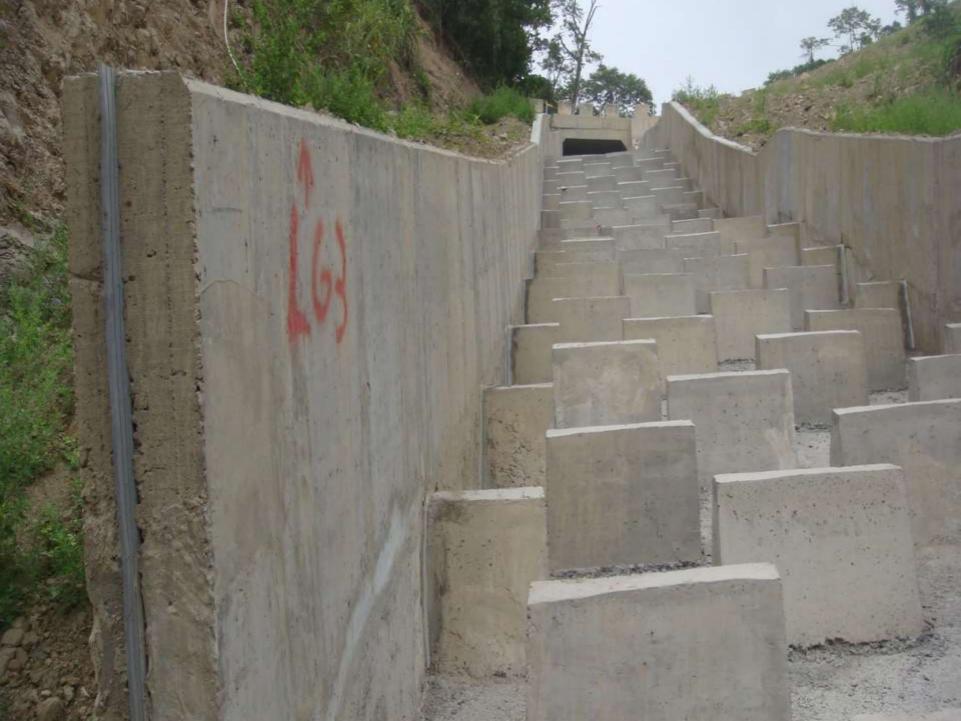
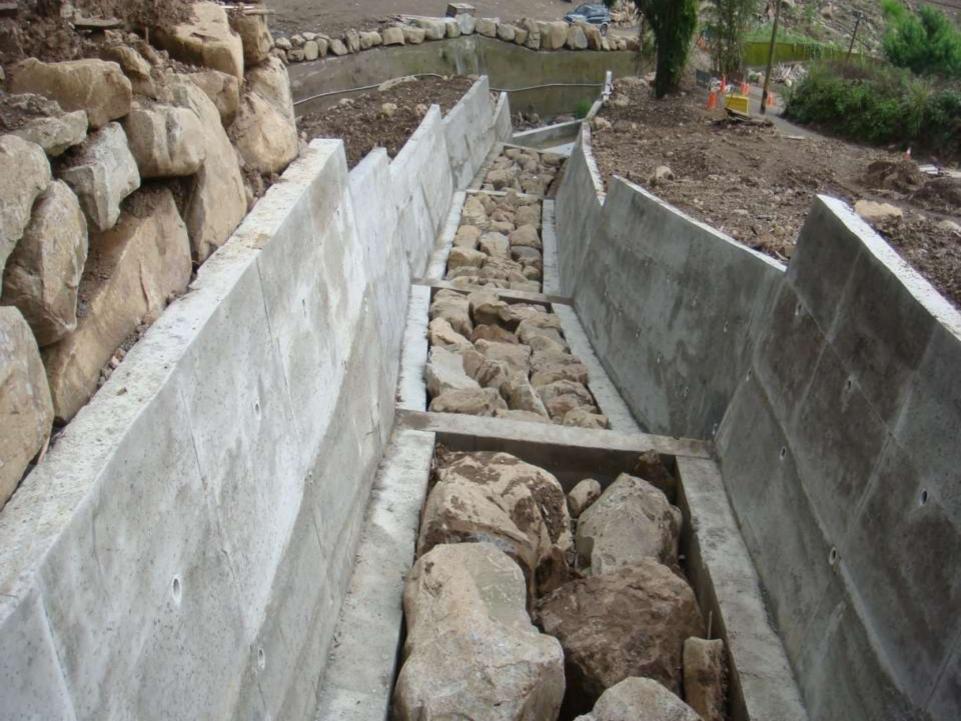
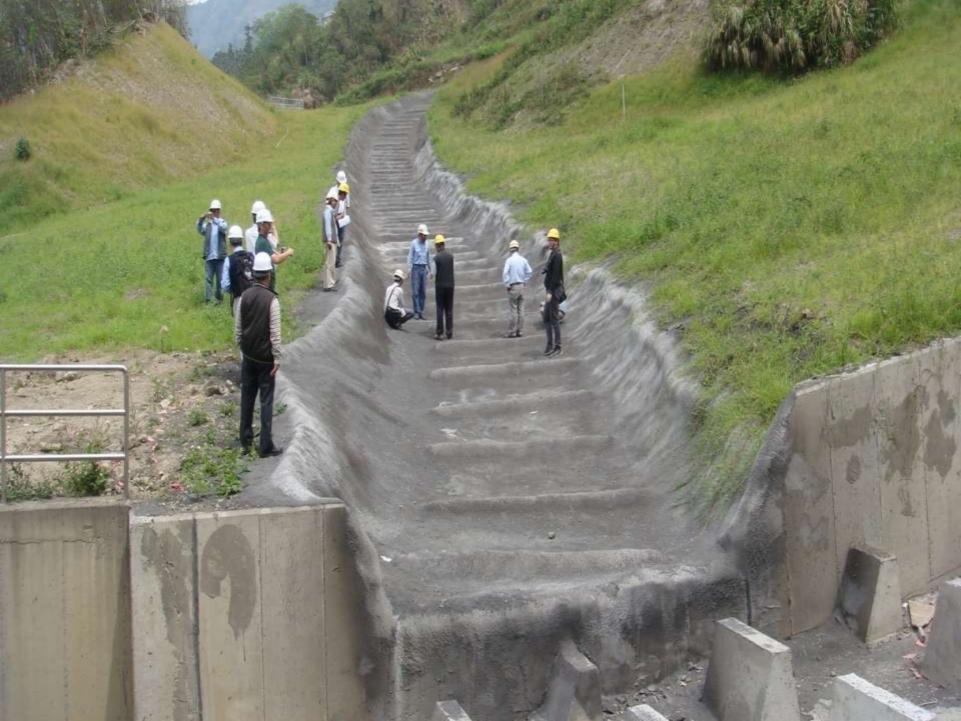
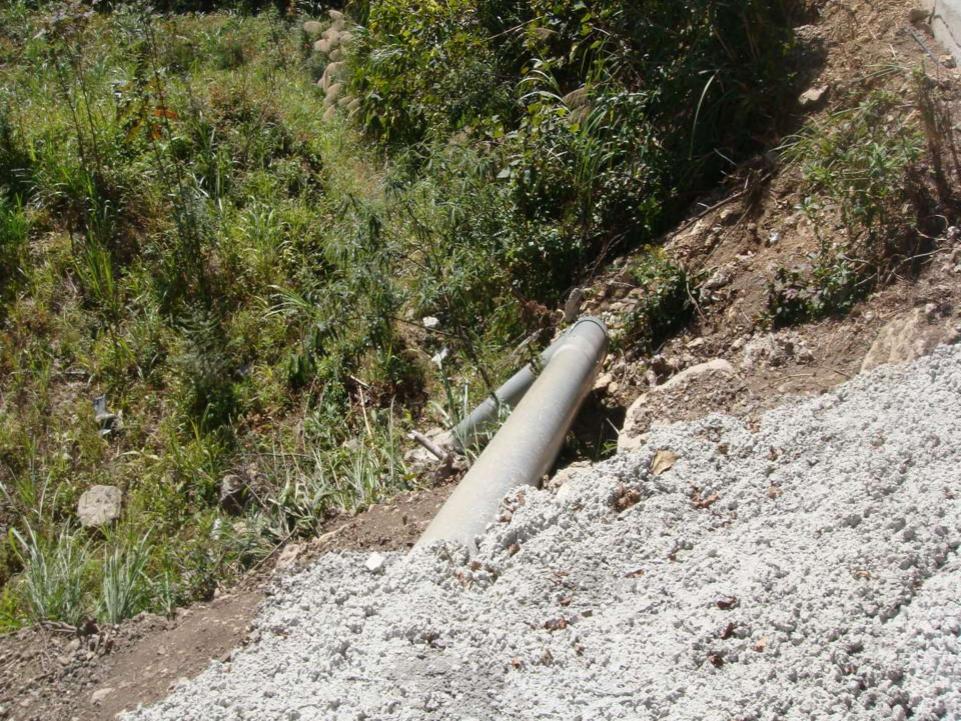
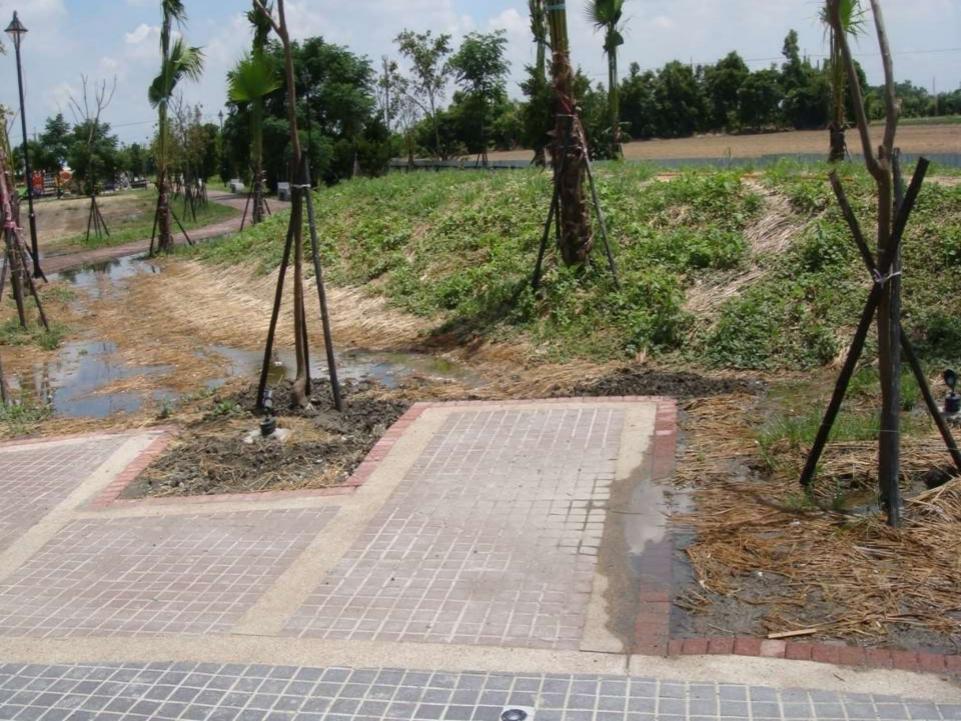
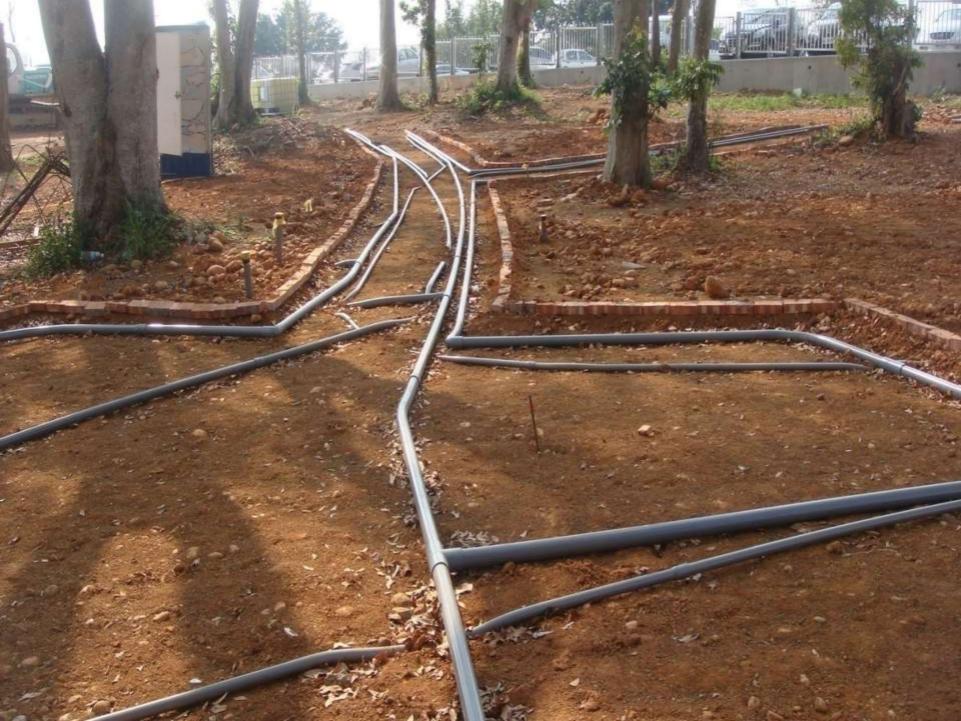
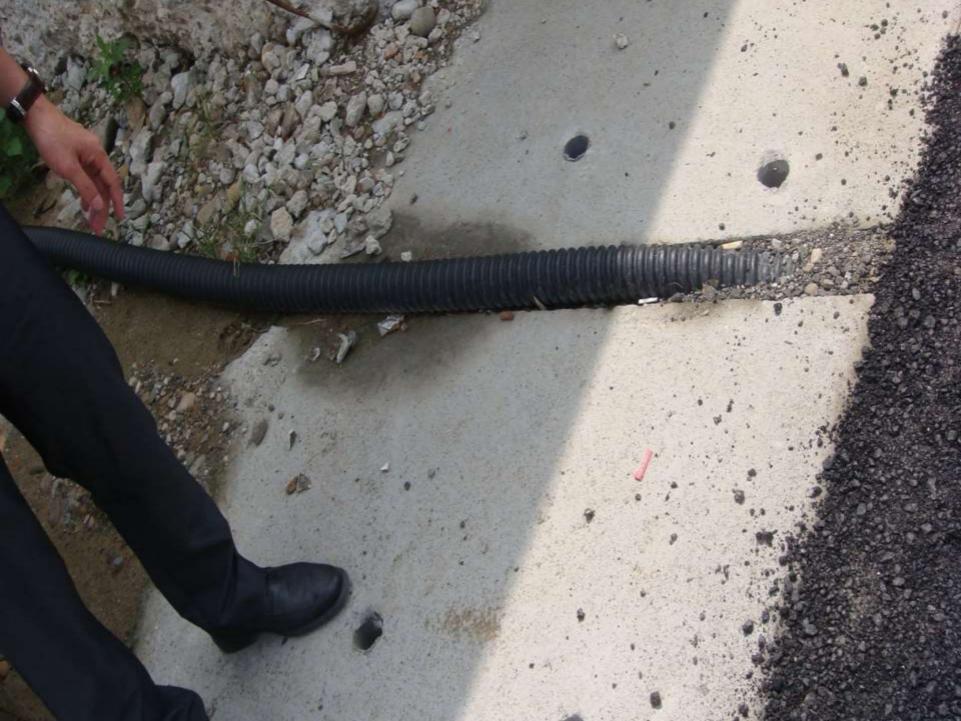
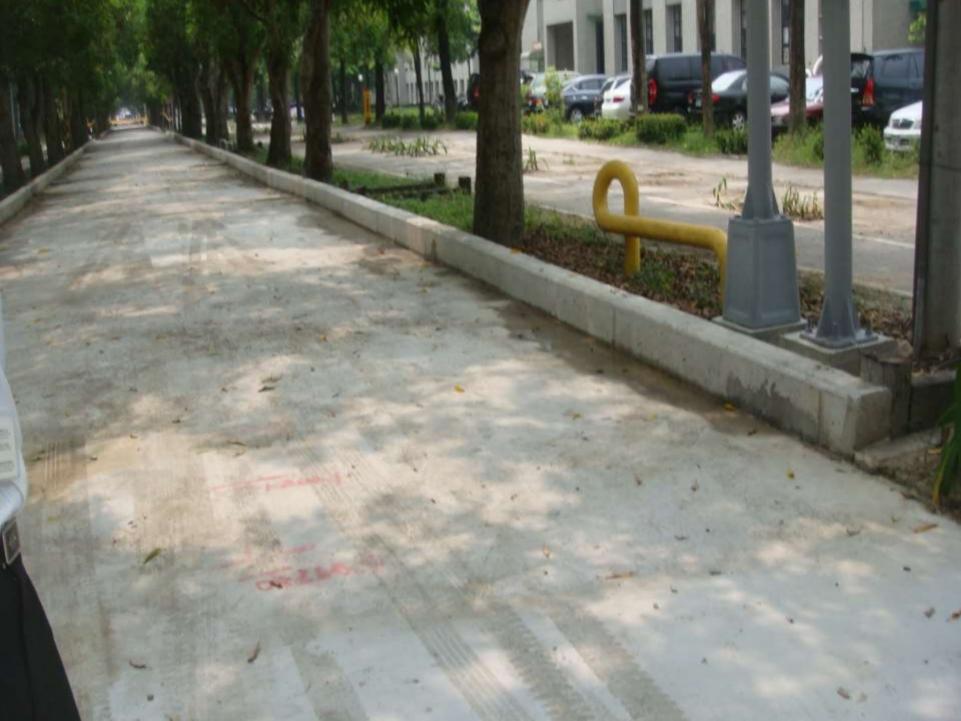
- 1.排水設施(如污水管、排水溝、截水溝、 排水管、抽水井、點井、人行道等)配置 不當,或阻塞,或坡度不當
- ■後果:

喪失排水功能,致造成積水、淹水、溢水與 邊坡沖刷土石流失之破壞情形。

- 1.排水溝渠尾端應設置流末工,以便將水排放至 安全地點。
- 2.流末工應有跌水消能設計,以減緩沖刷能量及 確保出水口之安全。
- 3.排水系統應確實規劃設計,並檢核集水面積、 流速及流量等確保水流能安全排洩。
- 4.排水設計應將阻塞與沖刷等因素,納入設計容量之安全係數之檢討之。

- 1.出水口處必須施做流末工及跌水消能設施 ,以確保水流之安全排放。
- 2.有積水或阻塞之排水設施,應即疏通改善。
- 3.配置不當之排水系統應全面檢討整體改善。
- 4. 溝渠洩水坡度太大,為避免沖刷應考量跌水 工或阻石之施設。

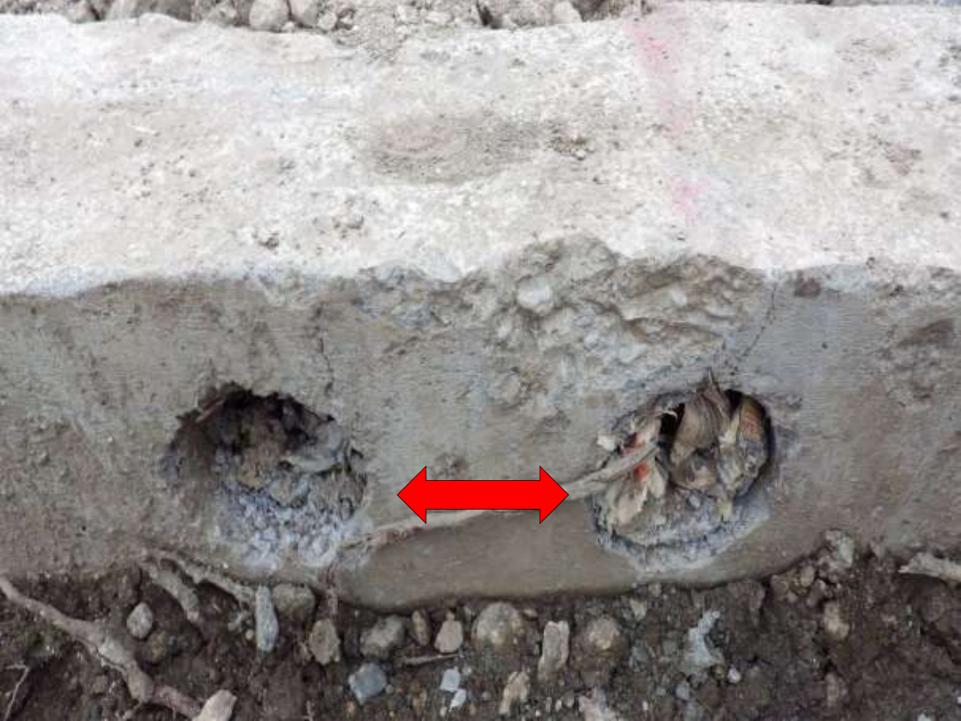
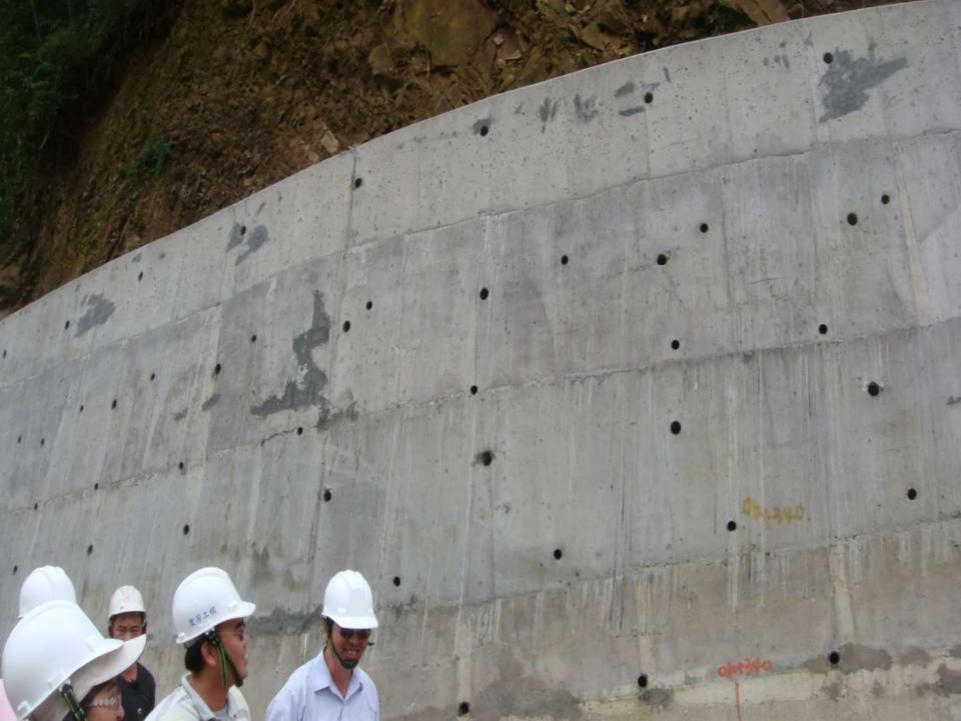
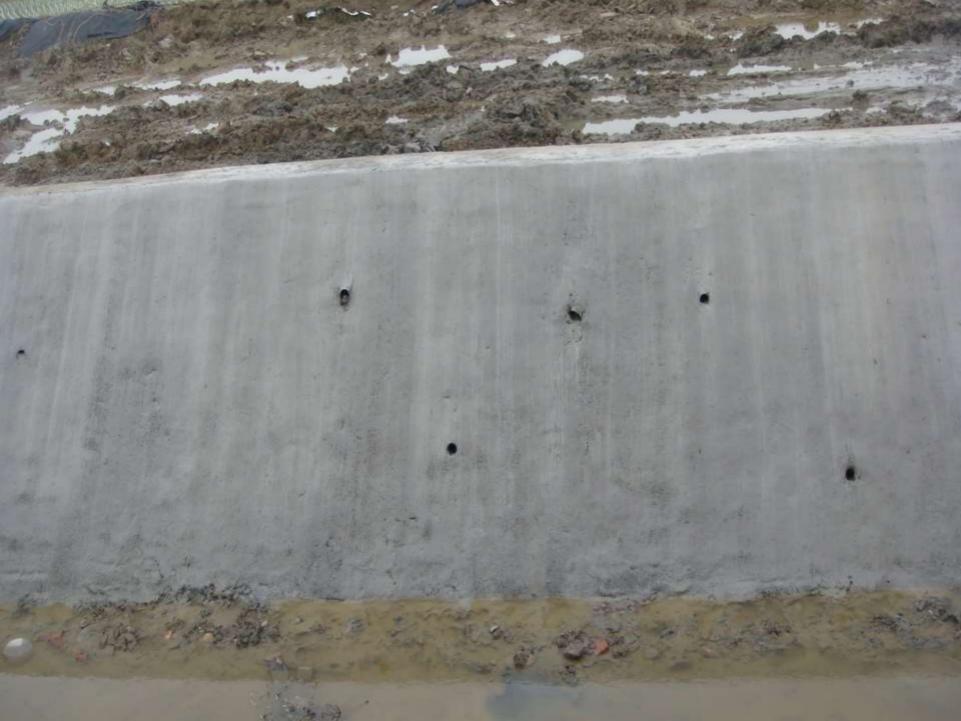
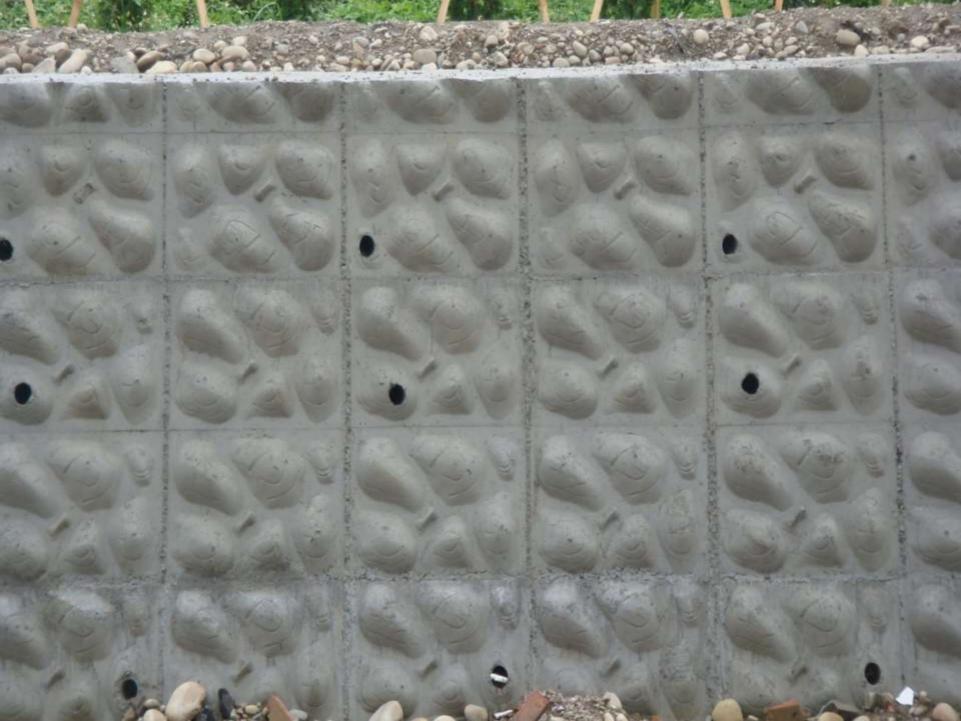
洩水孔未依設計圖說規定設置,或施工人 員作業草率,致排列不整齊及造成阻塞情 形。

- 1.加強施工人員之教育訓練,要求PVC洩水管應 按設計圖規定間距採交錯排列設置,以發揮其 功能及維護擋土牆之整體美觀。
- 2. PVC洩水管應採用厚管以免變形,且應配合濾水袋及壁面套頭一體設置,以確保排水功能及 牆面美觀。
- 3. 擋土牆澆置混凝土前,監造單位之停留點檢查 應確認本工項是否落實施作。
- 4. 濾水袋應確實固定,擋土牆背填土時應謹慎分層回填,避免其脫落而影響排水功能。

- 1. 洩水孔變形阻塞或數量不足者,應以 鑽機 銑孔至擋土牆背後,再施作 HDPE濾水管 或補塞濾水材料以確保洩水功能。
- 2. 洩水管排列不整齊者,若不影響洩排水功能,可採減價收受加倍罰款方式處理。

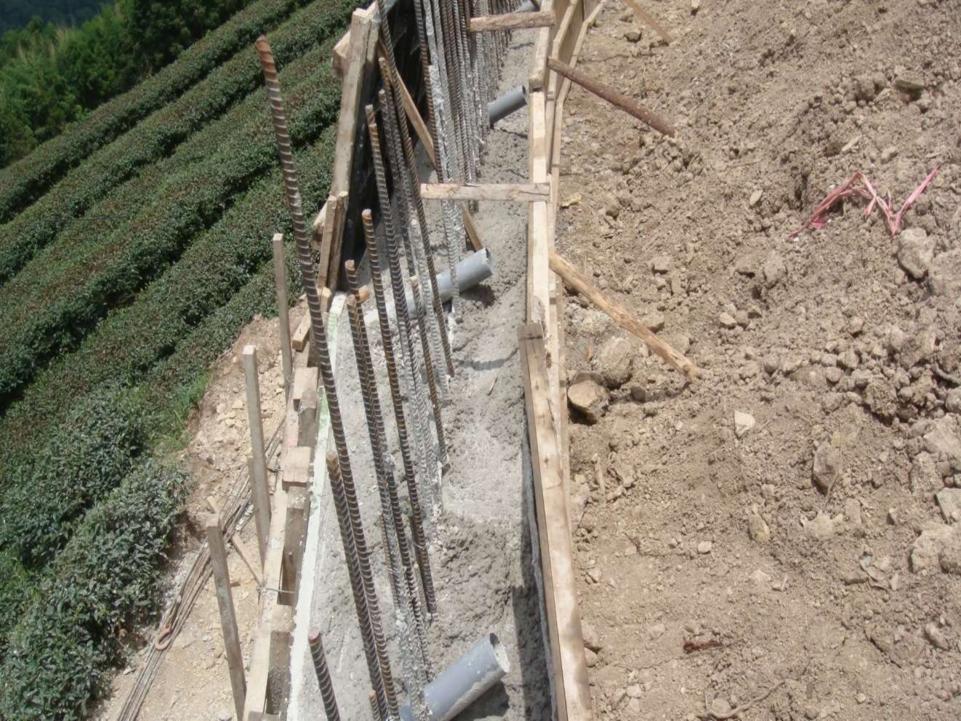
# 洩水孔阻塞

混凝土配比不當及水密性不佳,或施工不良產生蜂窩、冷縫或其它裂縫以致發生漏水。

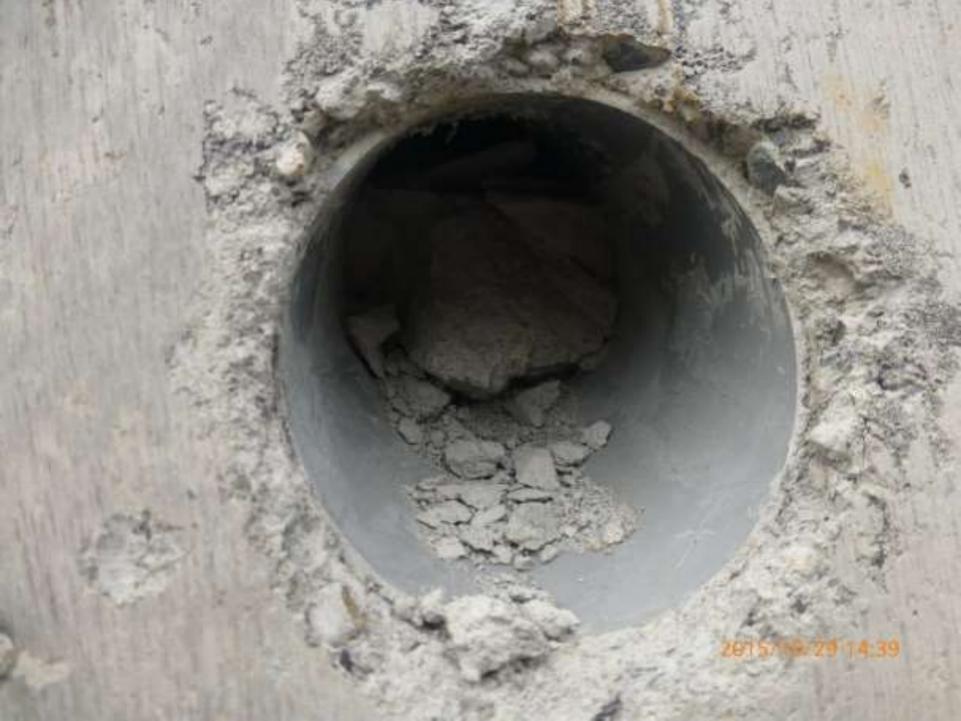
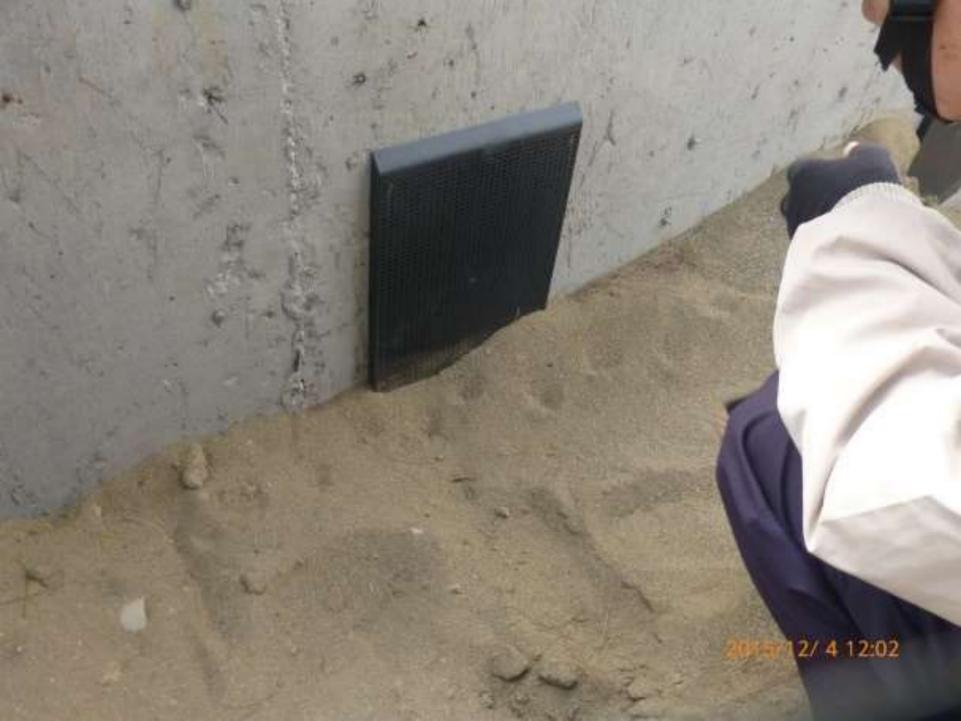
排水管無法過濾土石,易造成土石流失堵塞情形,影響排除水壓力之功能,易造成擋土牆破壞。

# 排水器錯置

1. 擋土牆之排水管背後若未設置濾層者 ,應挖除背填土方,確實依設計圖說 規定設置完成後,再行背填土方工作 。

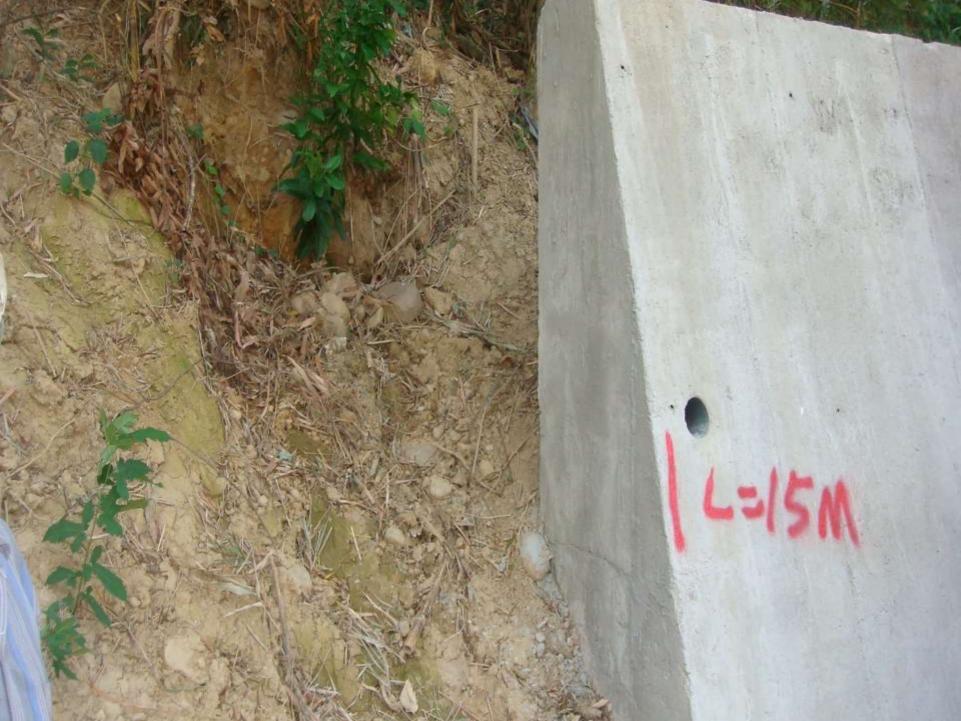
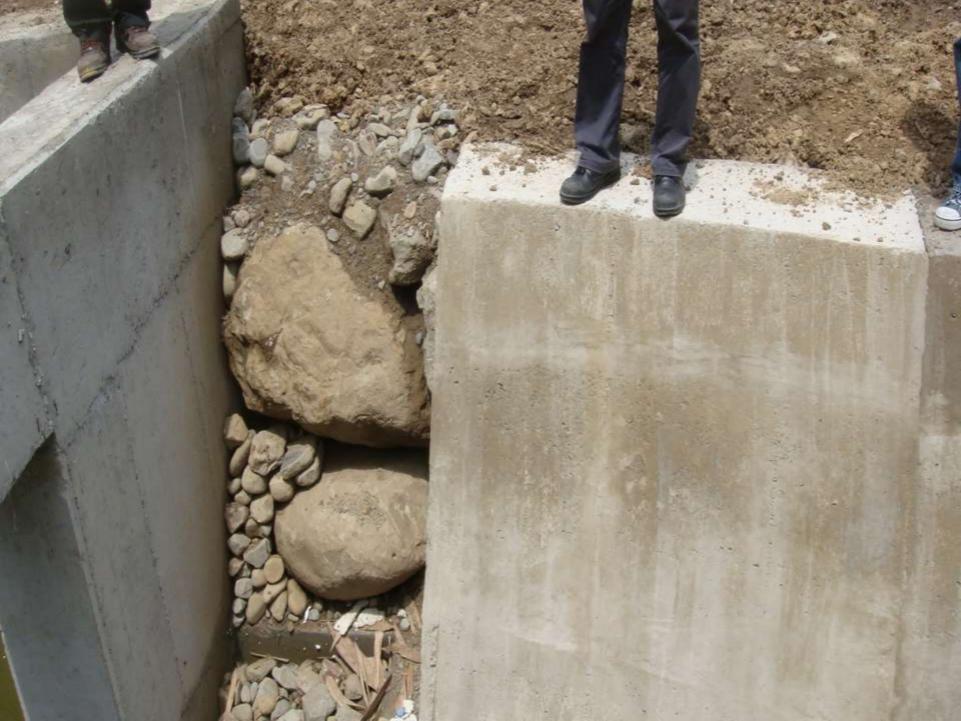
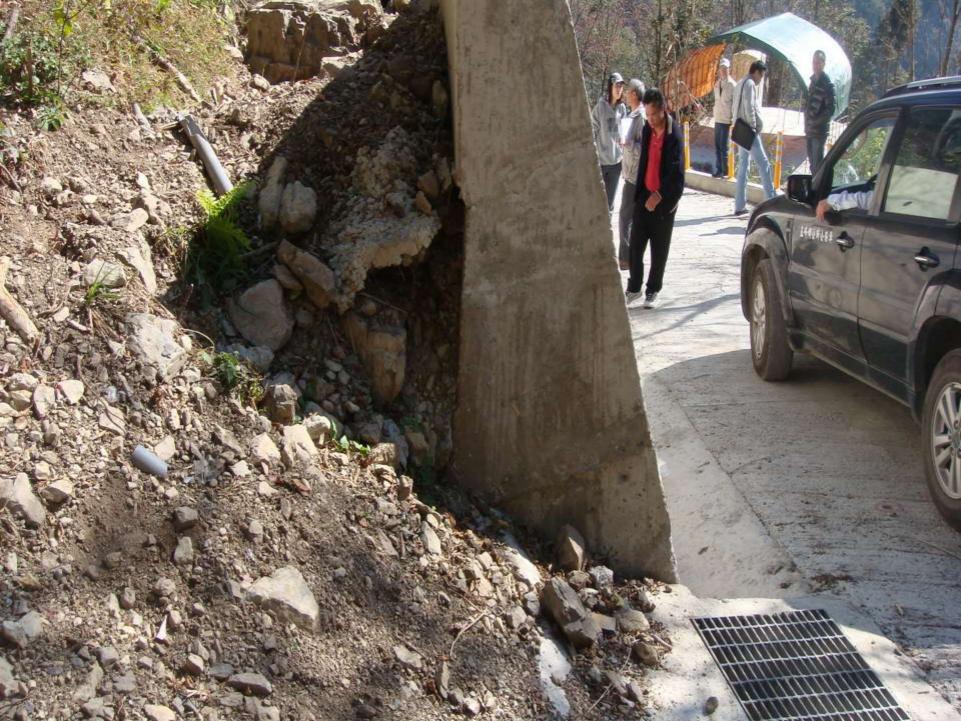
大雨時上邊坡之土石將沿此缺口沖刷流失,失去擋土功能且易造成上邊坡之崩塌。

- 1. 擋土牆起終點處應設置收邊封牆,並應深入硬實岩盤。
- 2.新、舊擋土牆應以漸變段方式妥適銜接平順, 避免有缺口之形成。
- 3.設計單位應落實測量作業,並依據現況地形妥 為設計,主辦機關與監造單位均應督導查證此 收邊工項施作之完整性。

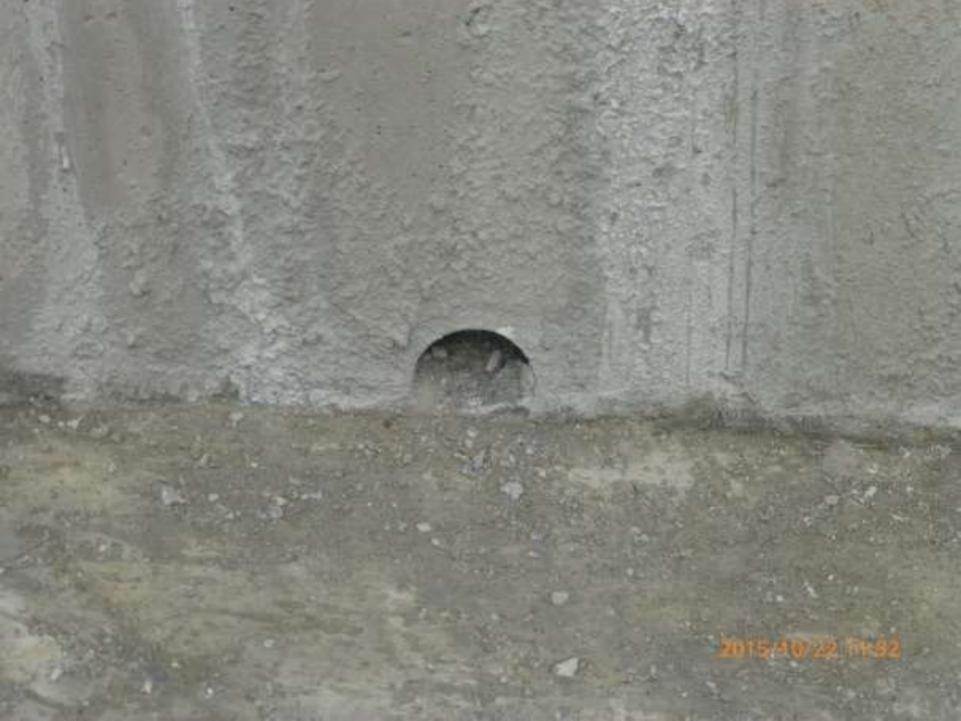
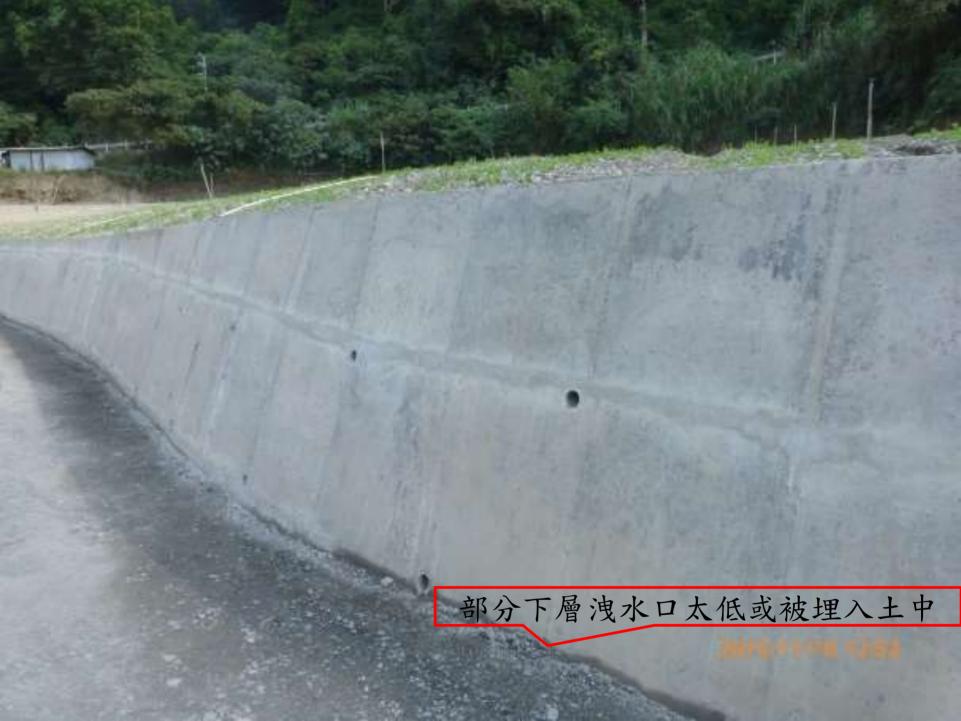
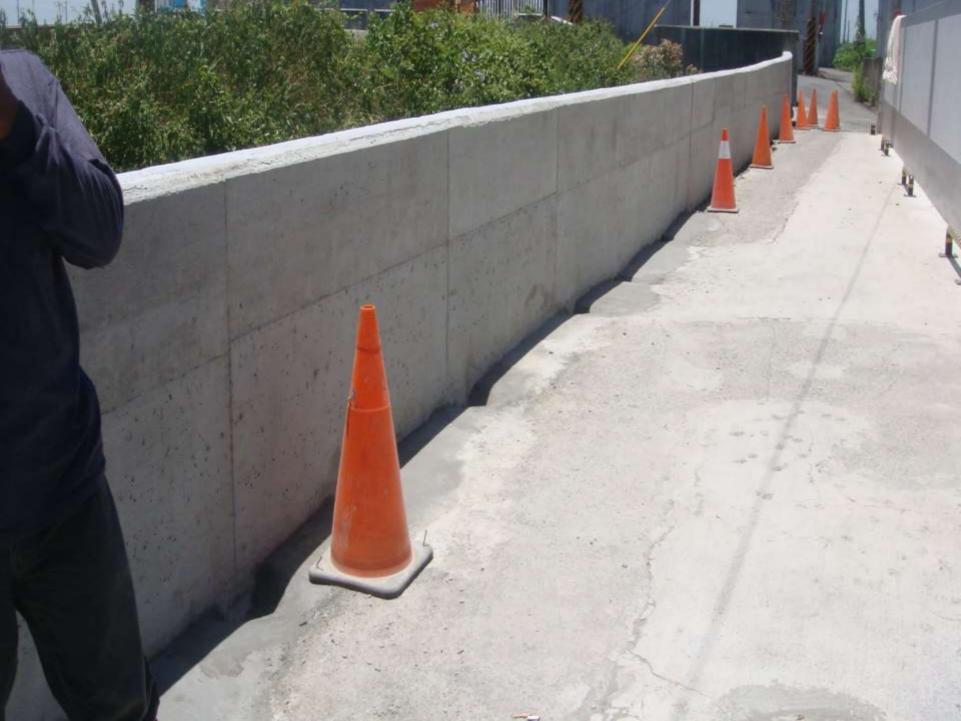
設置太高將造成洩水孔無水可排情形,設置太低則會有掩埋或浸水情形而無法排水,均影響擋土牆洩水孔的排水功能。

- 1.洩水孔埋設之高程位置應確實依設計圖說辦理 ,避免有太高或太低之情形。
- 2.設計單位應視現況實需,妥為規定洩水孔埋設 之層次與高程,俾承商據以放樣施作。
- 3.灌漿前之停留點檢查監造單位應確認本工項是否落實施作。

洩水孔失效者應另擇適當位置,以鑽機銑孔 至擋土牆背後,再施作HDPE濾水管或補塞濾 水材料,以確保洩水功能。

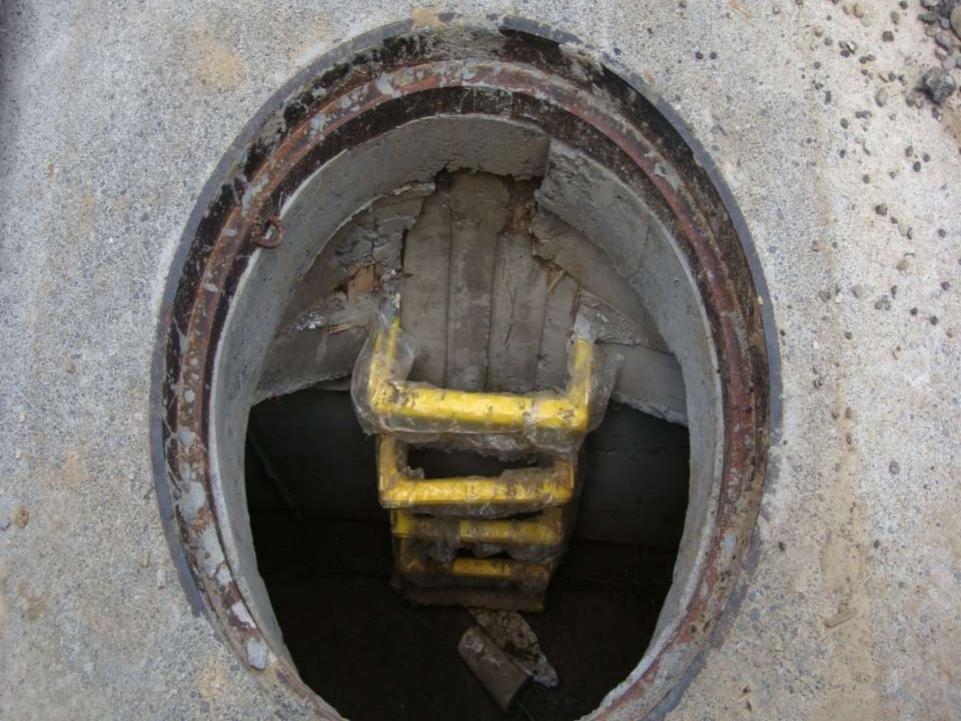
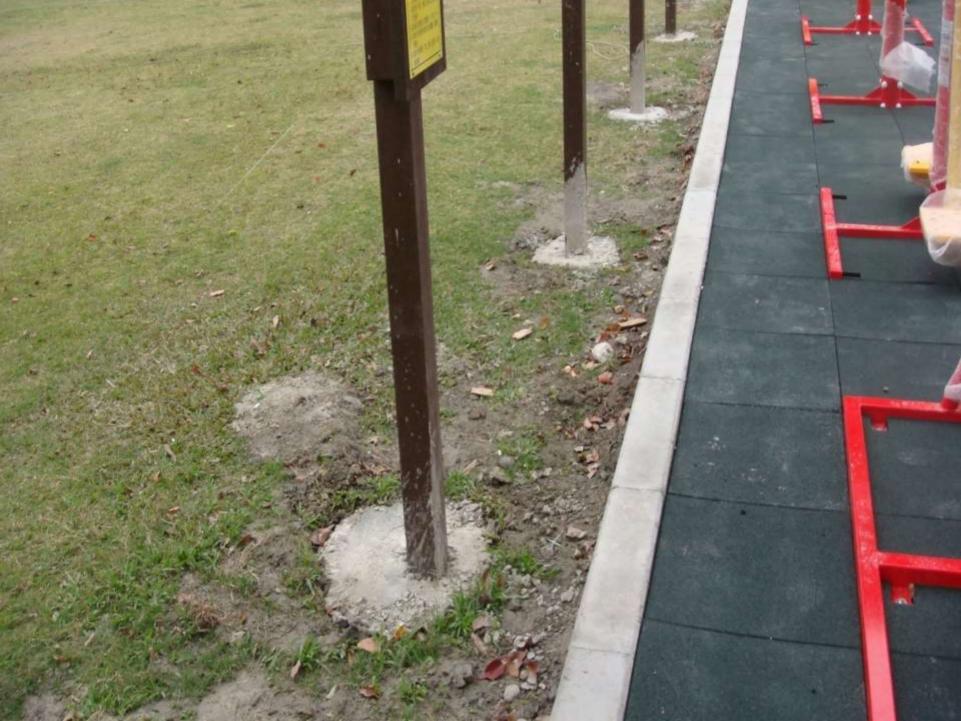
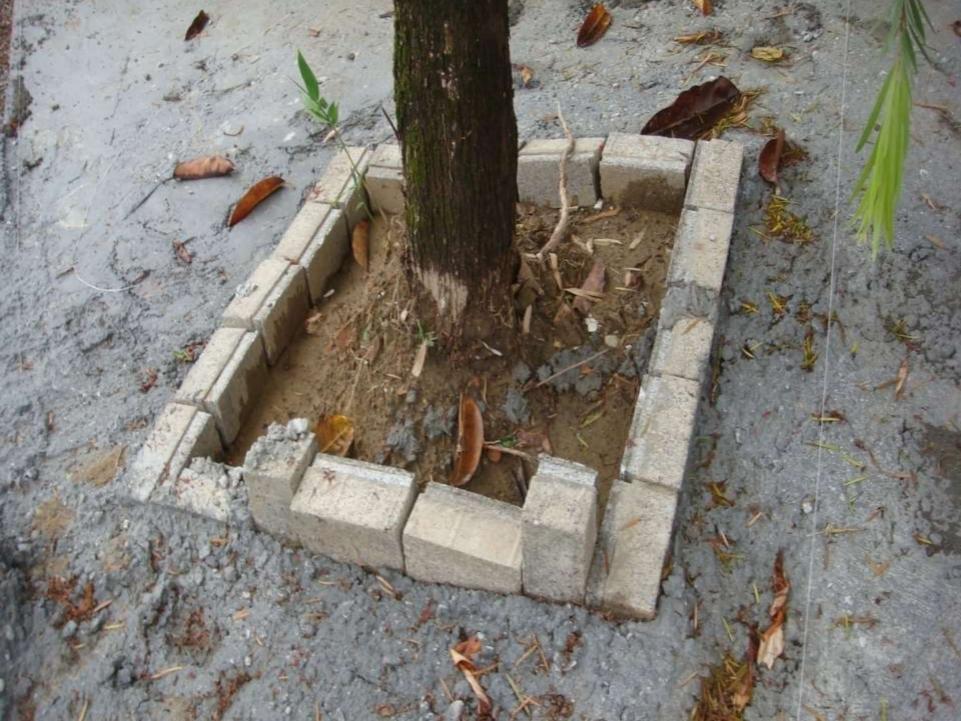
- 1.工人訓練不足且監造不用心也未要求。
- 2.低價搶標草率施作。

混凝土完成面不平整、外觀不佳

- 1.將不平整不美觀之結構物表面鑿除磨 平或調整修飾平整。
- 2.無法改善者打除重做。

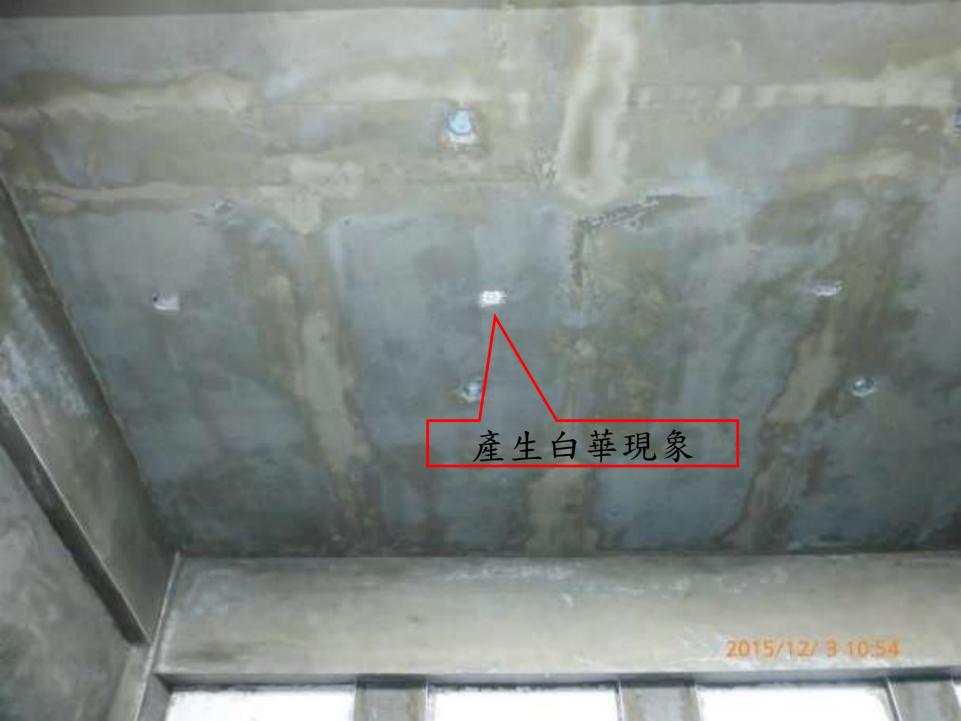
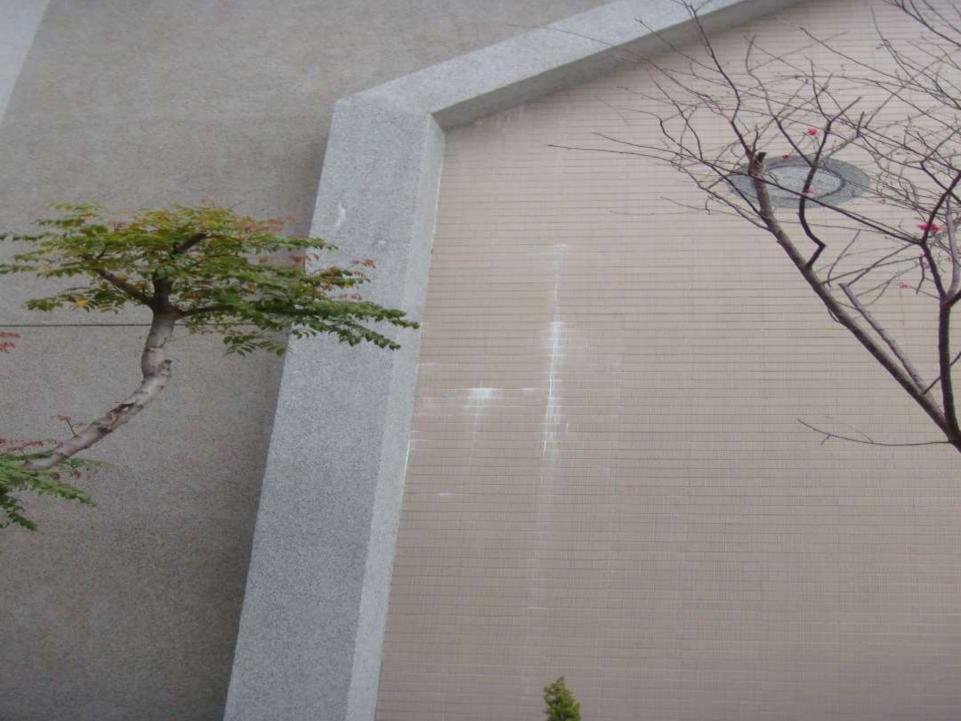
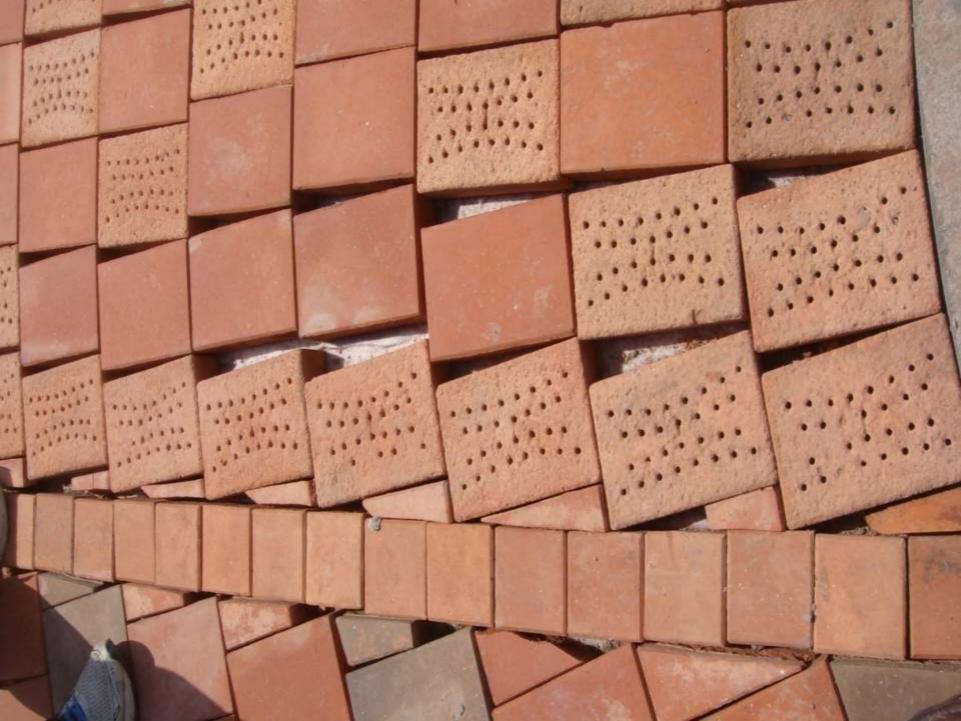
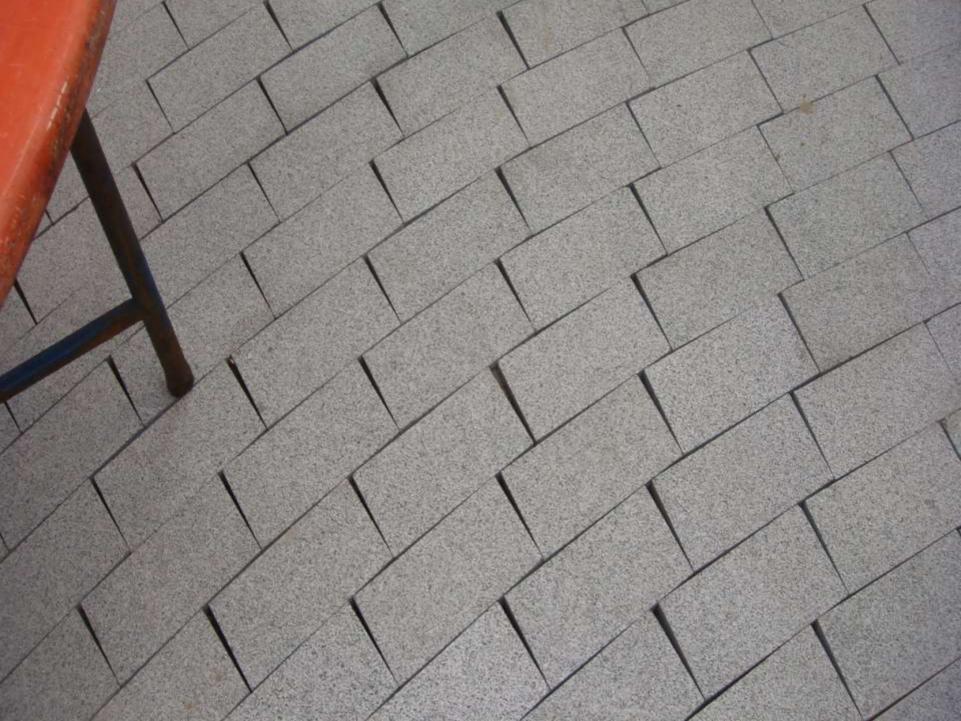
- 2.磁磚完成面不平整,或對縫不良,或有 剝落,或有白華現象
- ■原因:
  - 1.承商施工前未規劃擬定磁磚貼鋪計畫,並陳 送監造單位與主辦機關審查核定。
  - 2.施工人員作業草率,監造人員未落實督導。
  - 3.結構物混凝土或黏貼磁磚之水泥砂漿(益膠 泥)有不當之添加物,造成密實度不佳,且 混凝土內的水或外部的水 經裂縫滲入,與 膠結材產生化學反應後,在混凝土表面形成 白色粉狀的碳酸鹽沉積物。

- 1.有不平整及對縫不良情形者應打除重貼。
- 2.有白華現象者應依下列步驟處理:
  - (1)表面完全乾燥後,使用鋼硬刷子刷除, 再以清水沖洗乾淨。
  - (2)嚴重時先沖水,再以1:20的稀釋鹽酸沖洗,隨即以鹼性洗滌劑(家庭用的氣)洗滌,最後再以清水沖洗乾淨。
  - (3)針對裂縫進行修補或表面噴塗一層防水 封層。
