## 柒、一般施工常見缺失 矯正改善對策

# 捌、裝修雜項工程常見缺 失矯正改善對策

# 玖、環境生態保育常見缺 失矯正改善對策

# 拾、工地管理常見缺失矯正改善對策

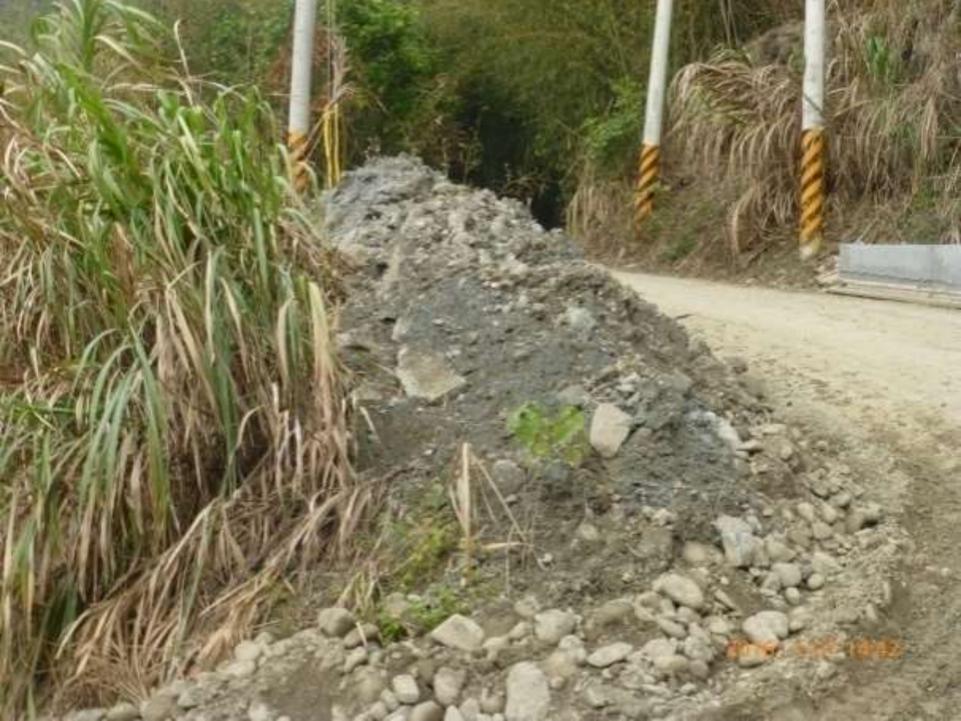
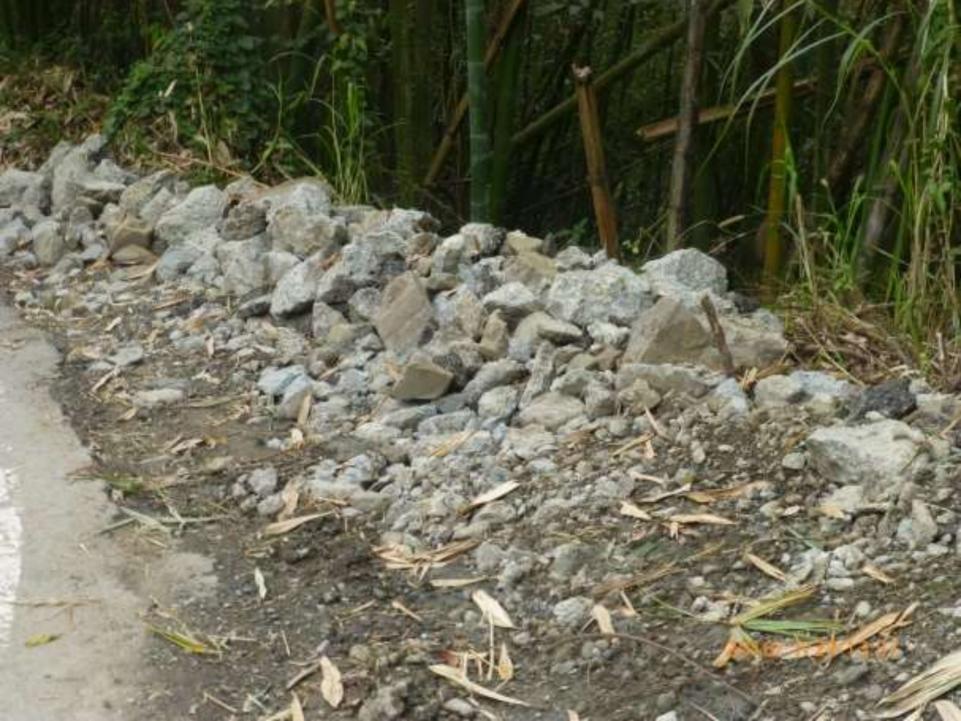
影響周遭環境衛生,且若堆置於邊坡遭受豪雨沖刷、侵蝕,易造成土石流失,甚至污染破壞邊坡之情形。

- 1.工地剩餘土石方應運送至契約指定地點,或合 法之剩餘土石方收容處理場所。
- 2.若屬就地破碎整平處理,應每回填30cm厚為一層,分層壓實使邊坡穩定無安全顧慮,並應確實修坡及植生綠化,做好水土保持措施。
- 3.若屬事業廢棄物應依規定合法處理,不得任意 掩埋,以維護環境生態。

- 1.未依規定處理者均應確實導正處置,並追 究責任及追蹤流向。
- 2.臨時堆置者亦應做好分類灑水及防塵覆蓋 ,避免污染周遭環境,及產生沖刷流失等 風險。

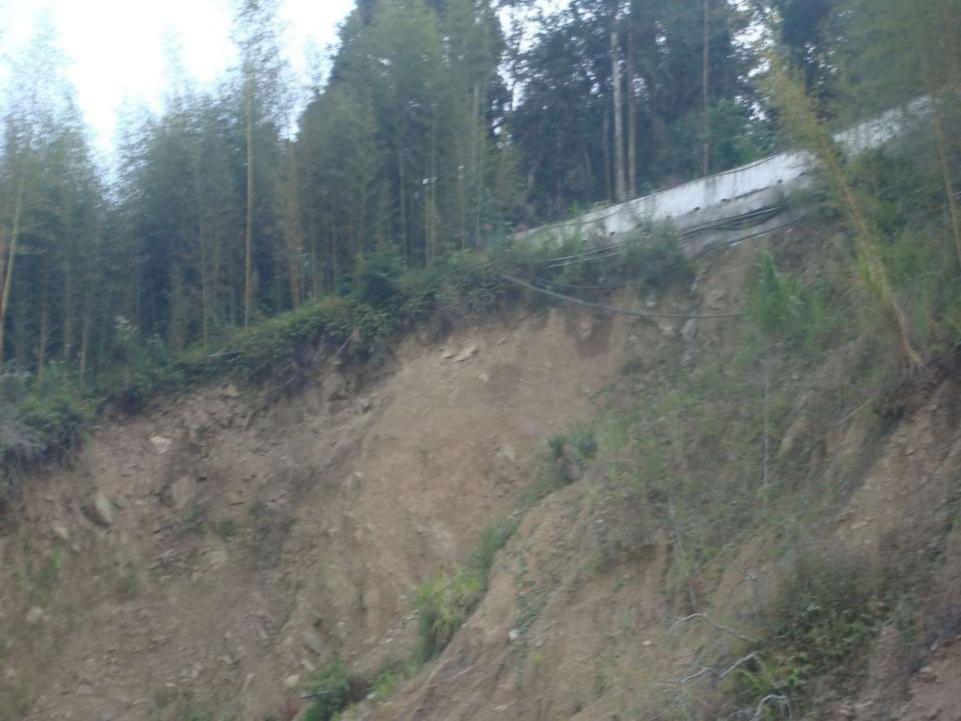
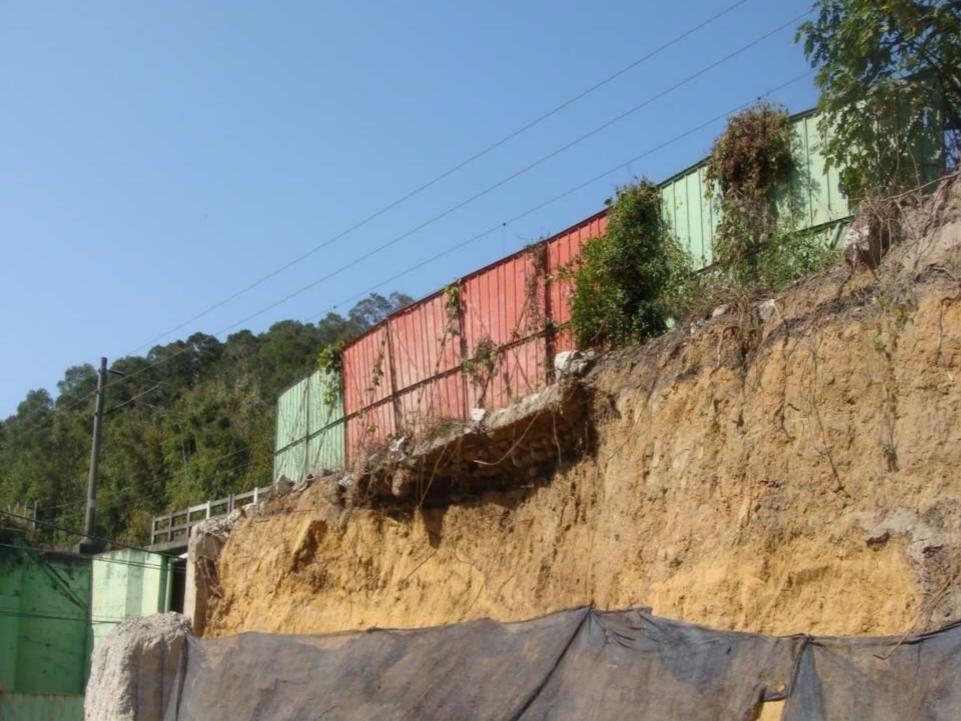
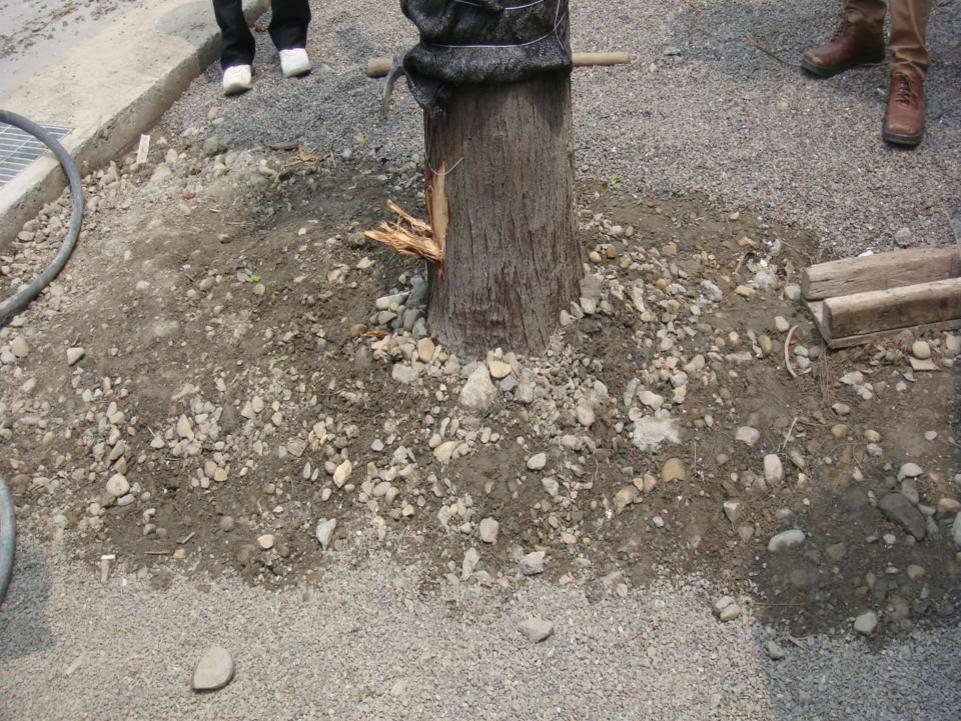
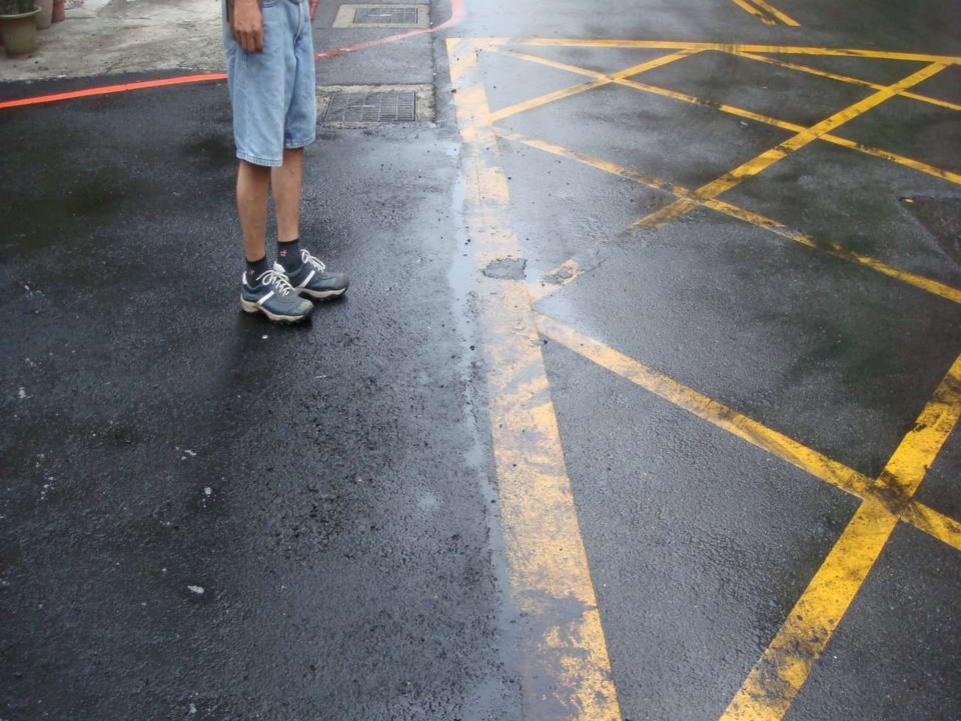
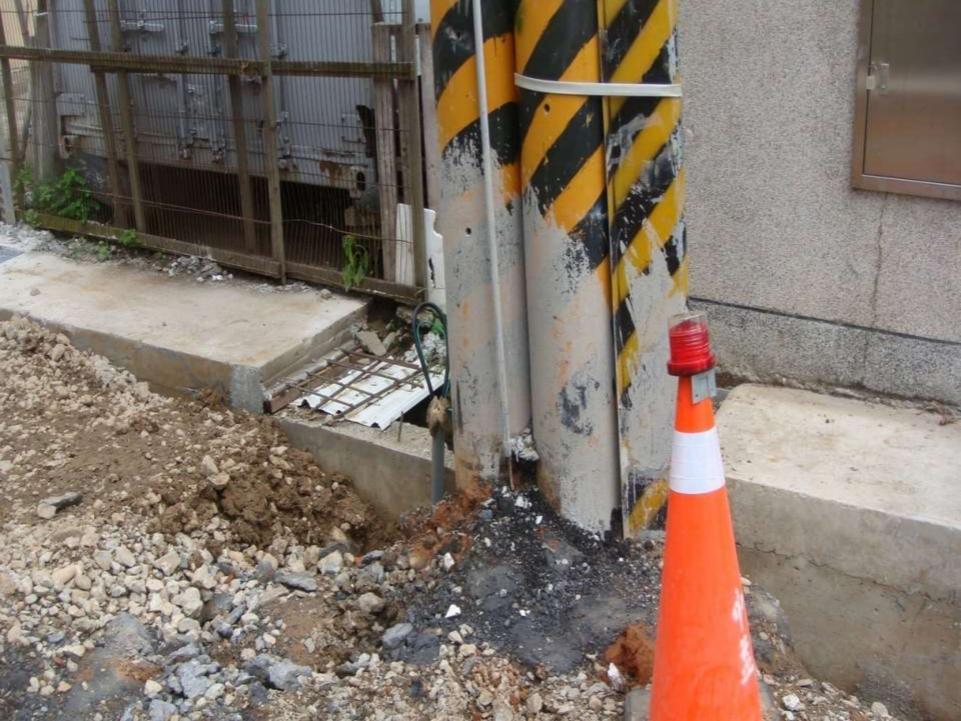
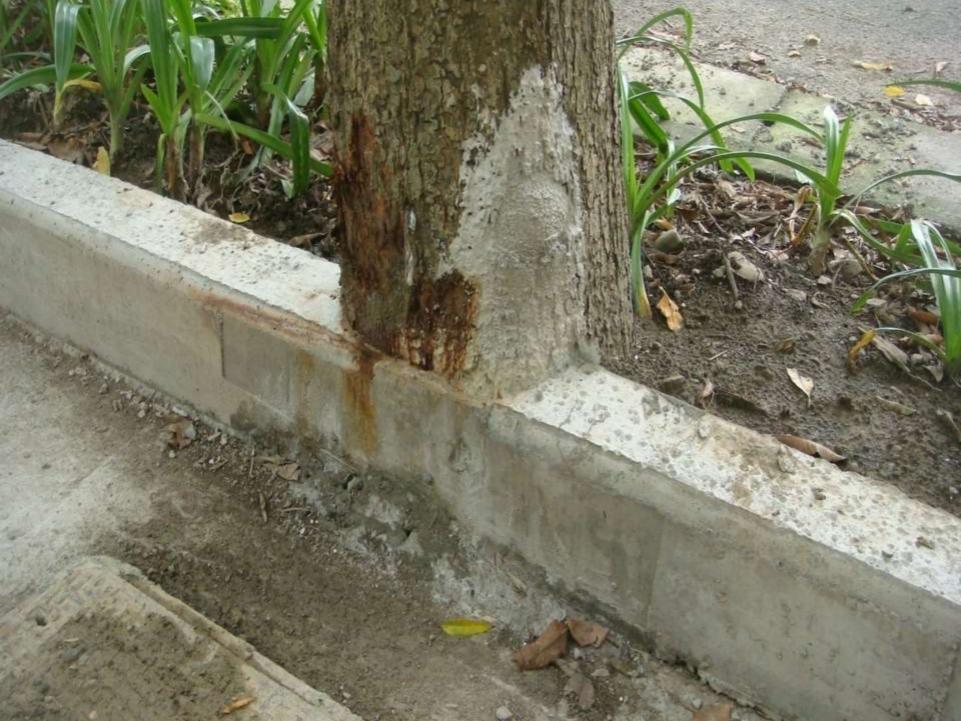
# 2. 承商未加強工區及周邊環境生態之污染與安全管制作業

影響周遭環境衛生及生態保護與安全等。

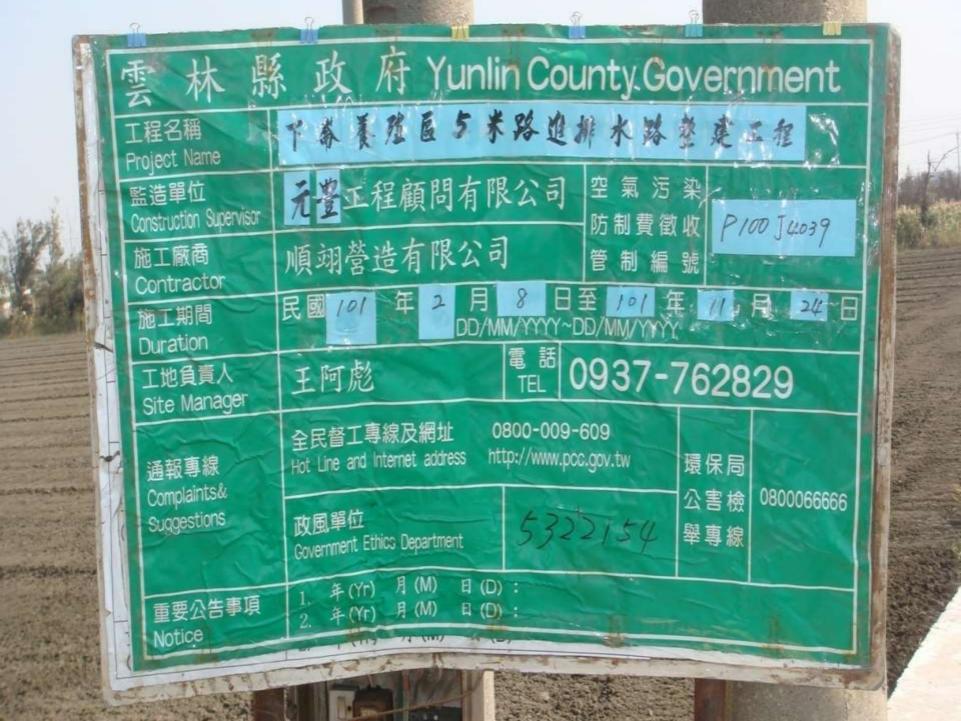
#### 1.無工程告示牌,或內容未符合規定

- 1.承商工地負責人疏失,監造單位亦失職 未查驗。
- 2.人員或工期異動未及時更正。

- 1.確實依工程會規定之欄位及內容正確填 報完整,如英譯、工期、經費來源、QR Code、空污管制編號及通報電話等。
- 2.工程若有停工或逾期未完工者,均應及 時於告示牌之重要公告事項欄位內註明

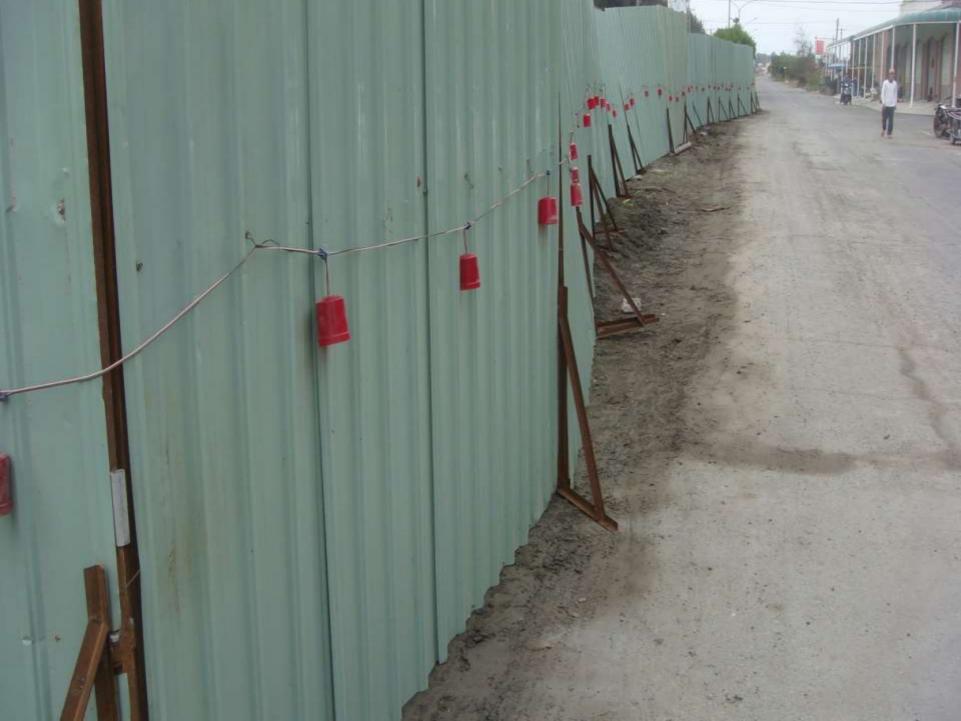
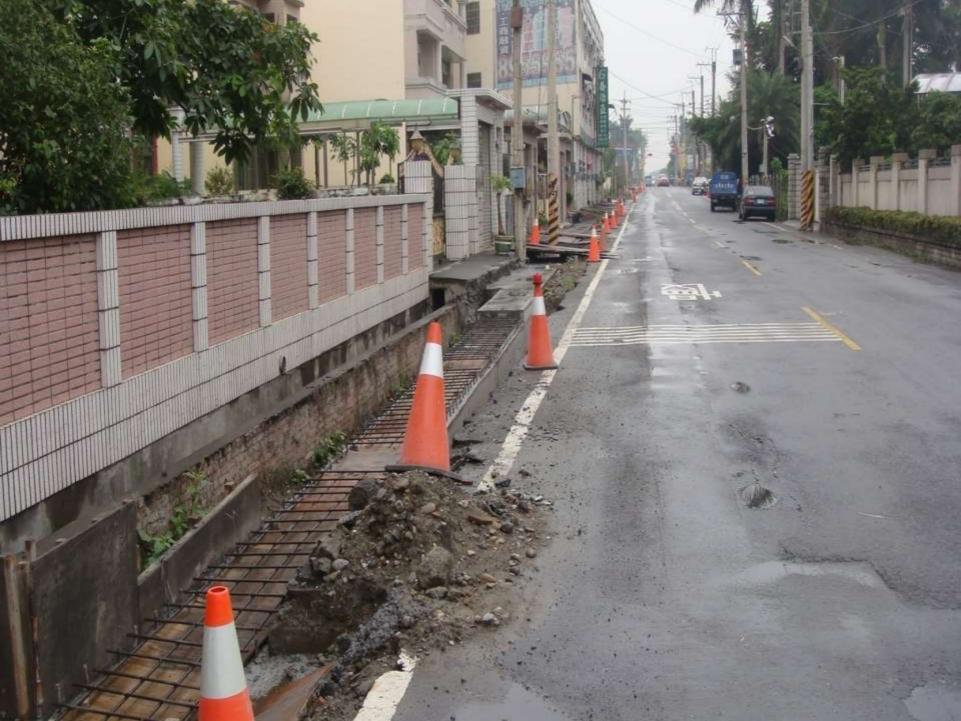
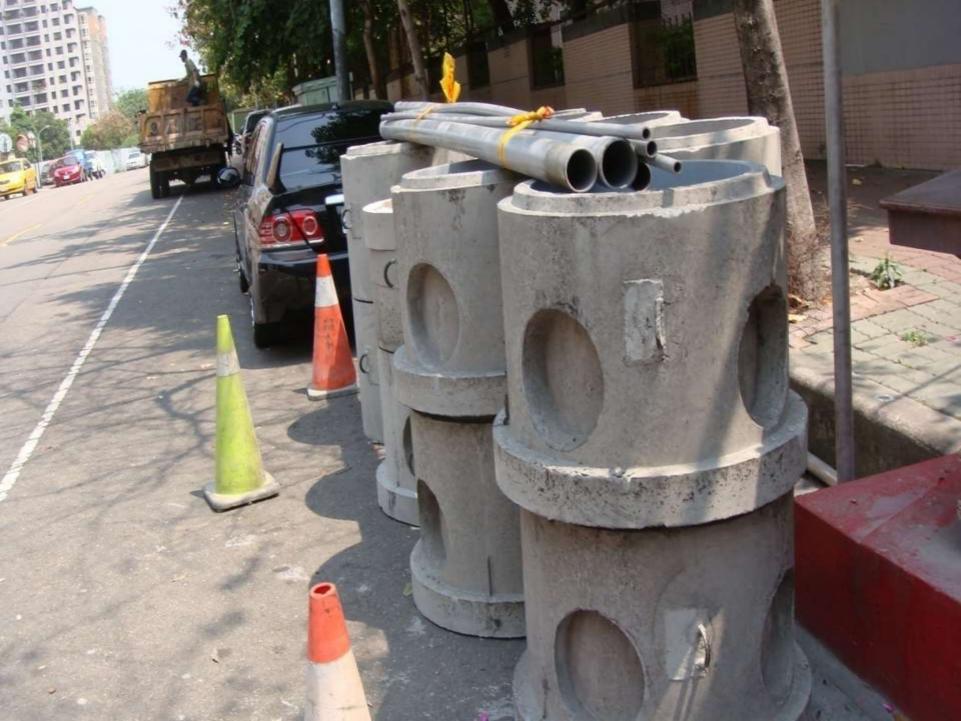
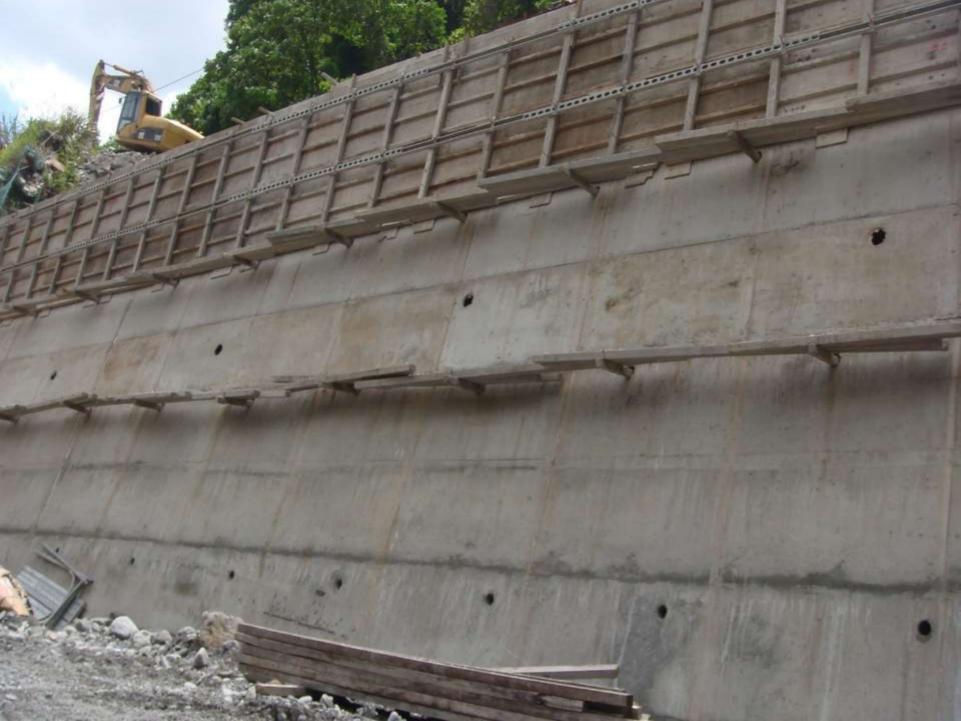
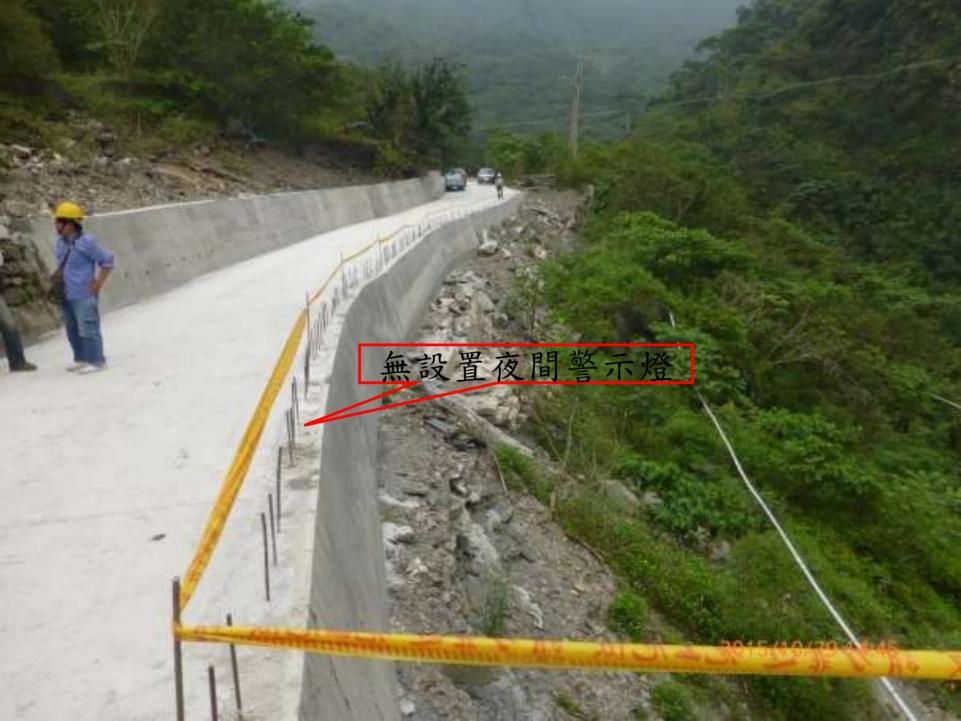
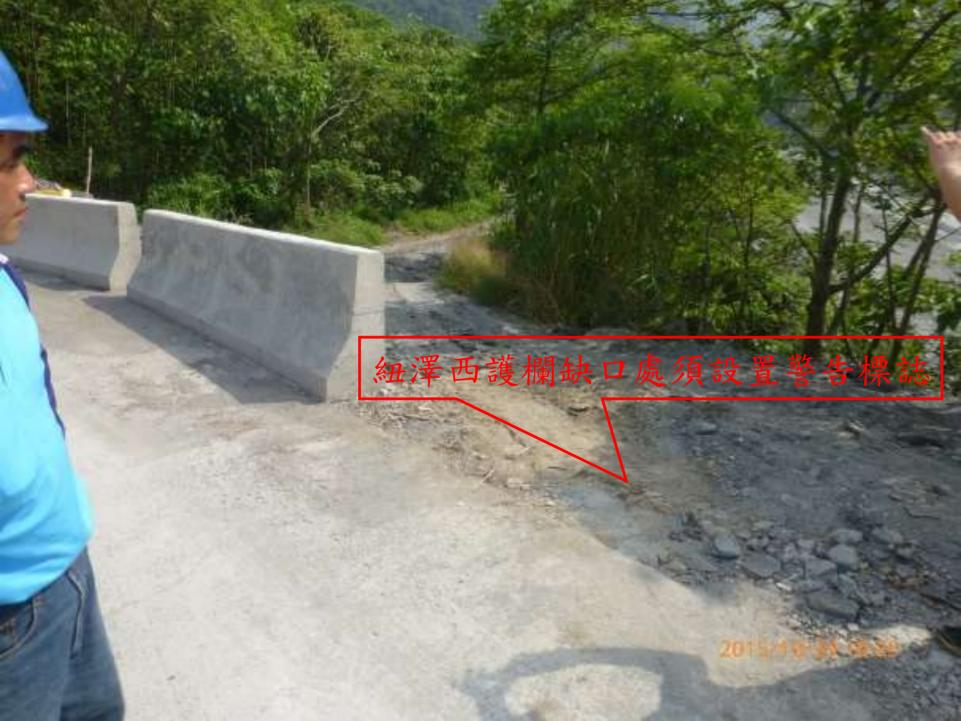
未依交維計畫或契約規定辦理。

- 1.依職安相關規定與要求,確實做好工區安全防 護措施,及交通維持之安全警告設施。
- 2.工區之職安人員,應確實依規定執行檢查並做 成紀錄。
- 3.未符合相關規定者應即停工,要求改善。
- 4.監造單位於開工後應依契約量化編列之內容, 落實會點各項交維、環保、職安及防汛等設施, 並作成清冊,確實要求承商留置於工區內使 用。

- 1.工區確實依契約及交維計畫規定,佈設必要之安全警告與夜間照明設施。
- 2.汛期間臨水工程,應依防汛計畫佈設必要 之各項搶險救災設備。
- 3.主辦機關與監造單位應將本工項列為督導 及查驗之重點,若有不足或缺失應即要求 暫停施工,待改善完成後方得繼續施作。

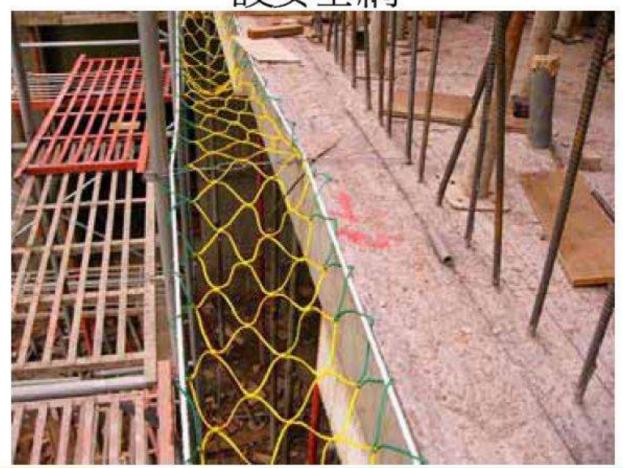
#### (營19、48)與建築物間距大於30公分 設安全網

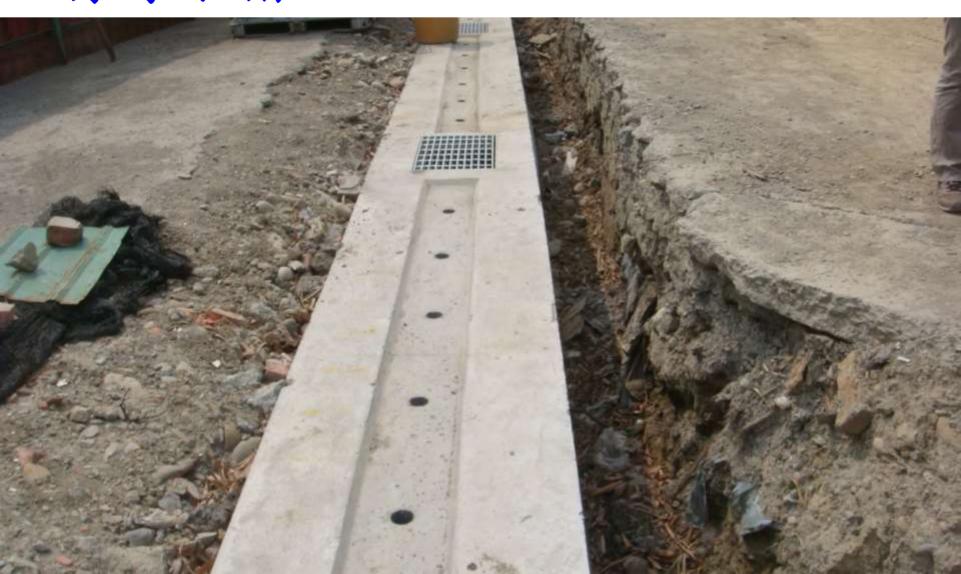
# 有導水槽

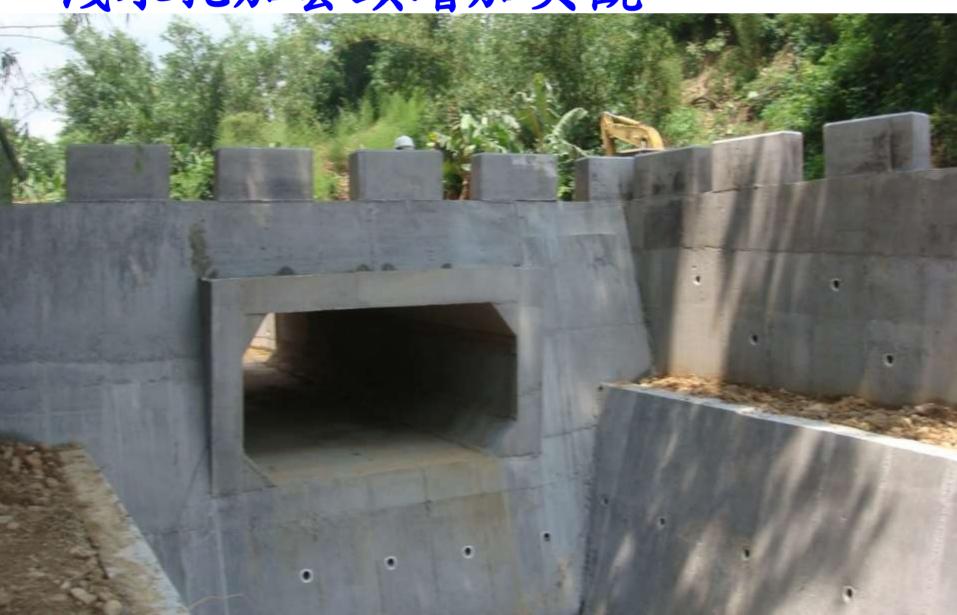
# 洩水孔加套頭增加美觀
