【工程查核及品質常見缺失探討】

* 主講人:郭永芳

* 主辦單位:台中市教育局 112年11月29日

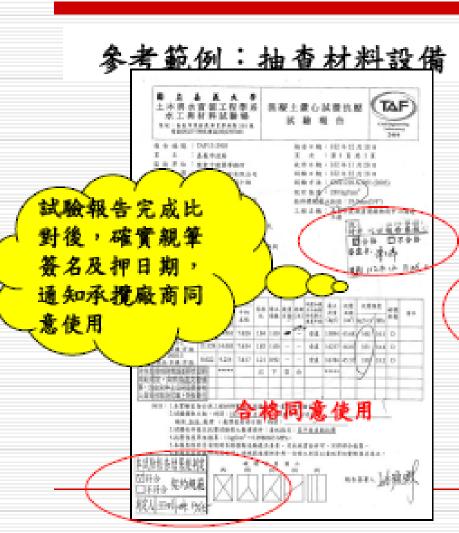
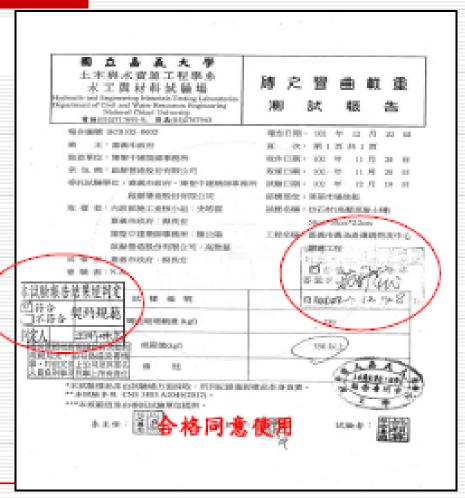
監造單位無抽查施工作業及抽驗材料設備,並填具抽查 (驗)紀錄表或材料/設備管制總表,落實執行

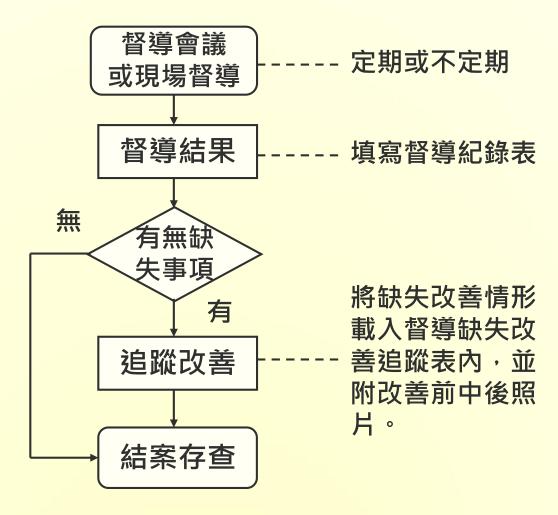
* 工程督導流程

- * 主辦單位承辦人員不定期辦理現場施工品質督導,並依工程督導 流程將督導結果,填入督導紀錄表。
- * 如有缺失事項並填發督導缺失改善追蹤表,限期改善並追蹤改善情形。

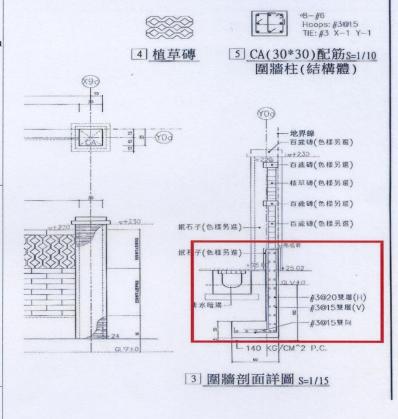
拍攝日期: 103/03/15 缺點或建議項次:16.

說明:經本公司查證本案圍牆施工詳圖 是以#3 鋼筋施作,所以有參雜#4 優於合 約規範,但是要感謝委員提醒,本公司 將加強現場工程人員訓練,並要求現場 工程人員盡監督施作及把關施作品質之 職責。
