# 叁、【模板施工常見缺失】

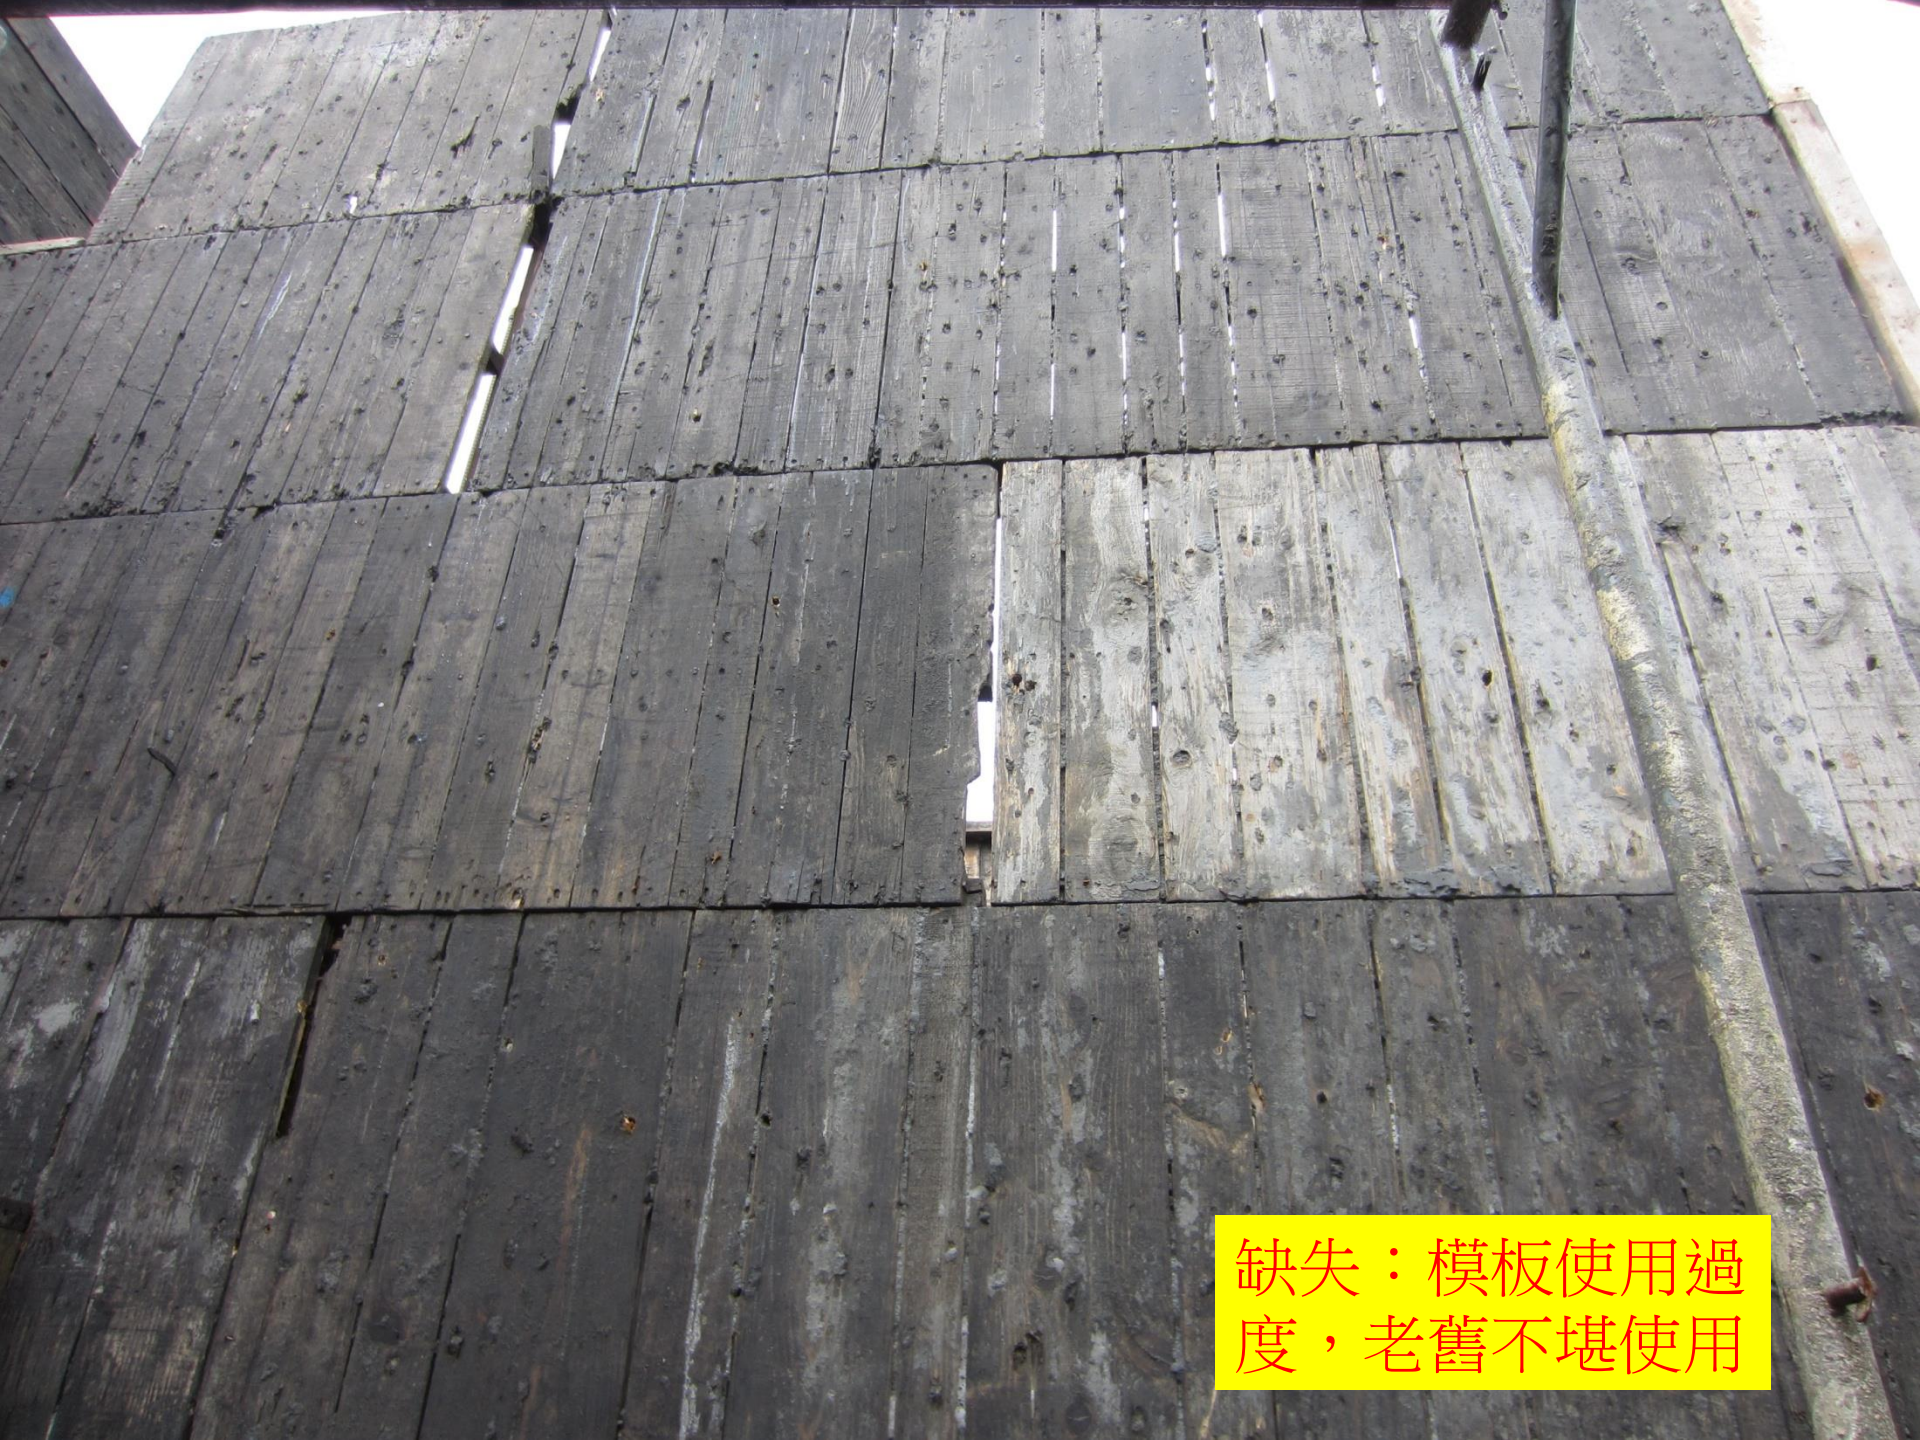
缺失：模板使用過度，老舊不堪使用

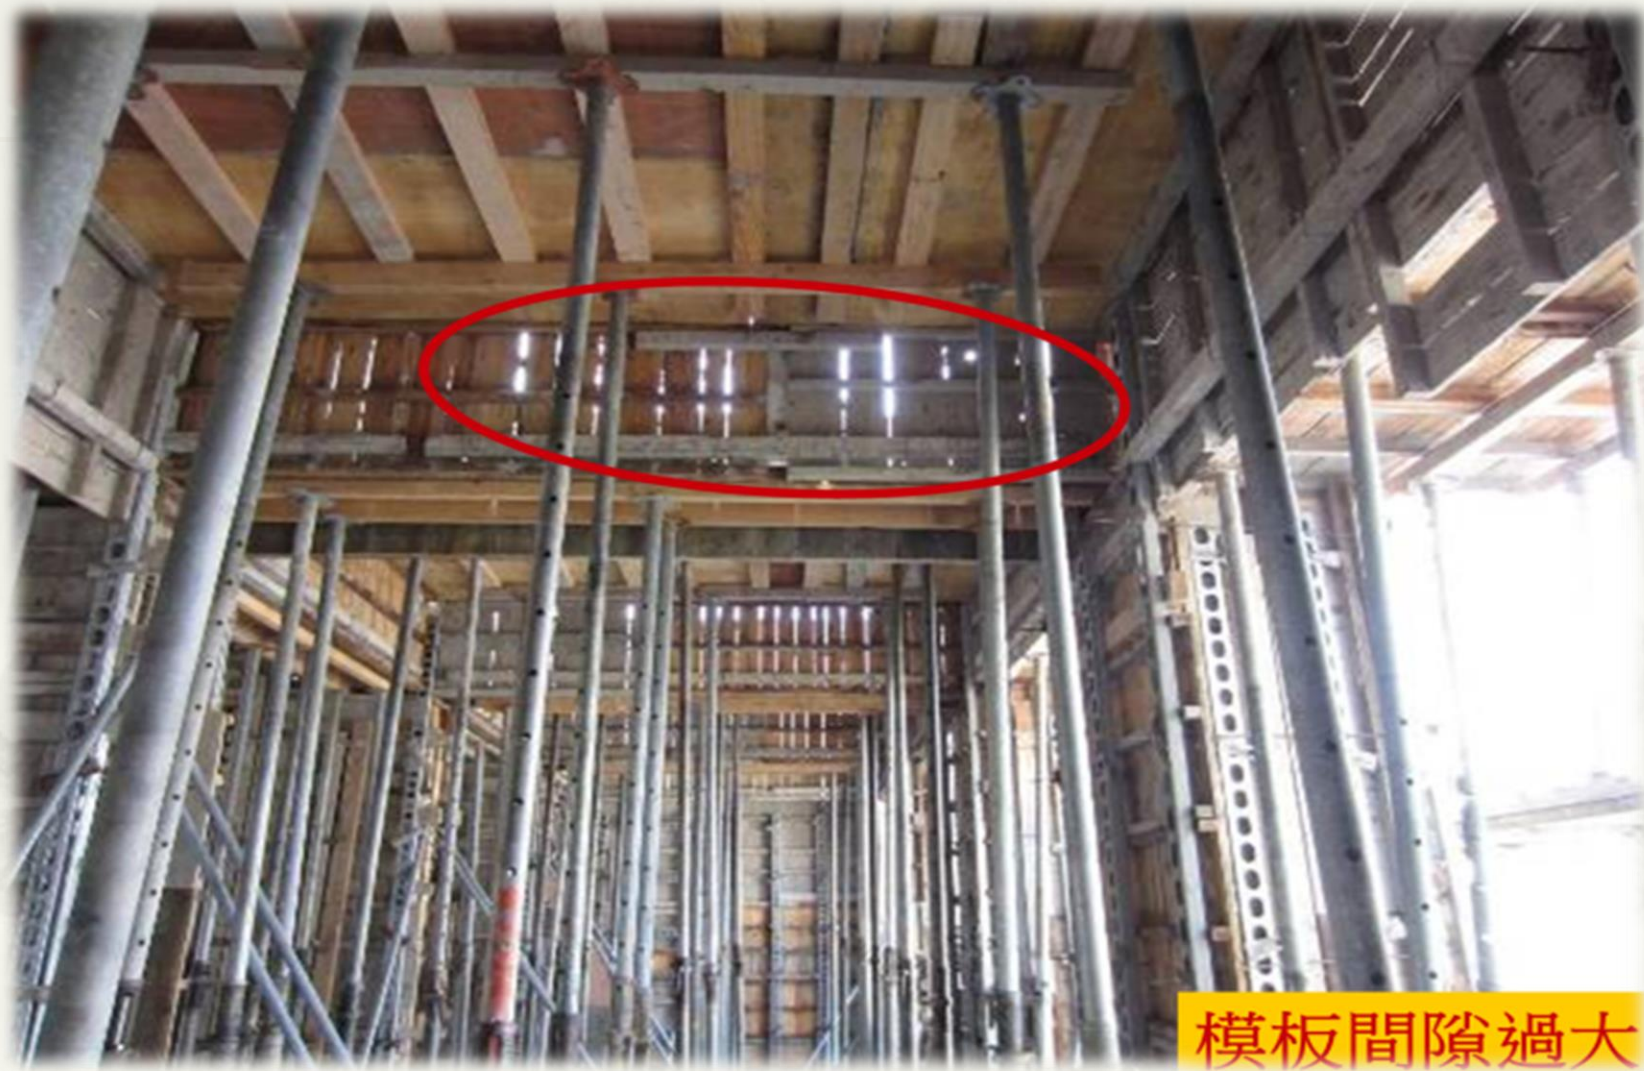
模板間隙過大

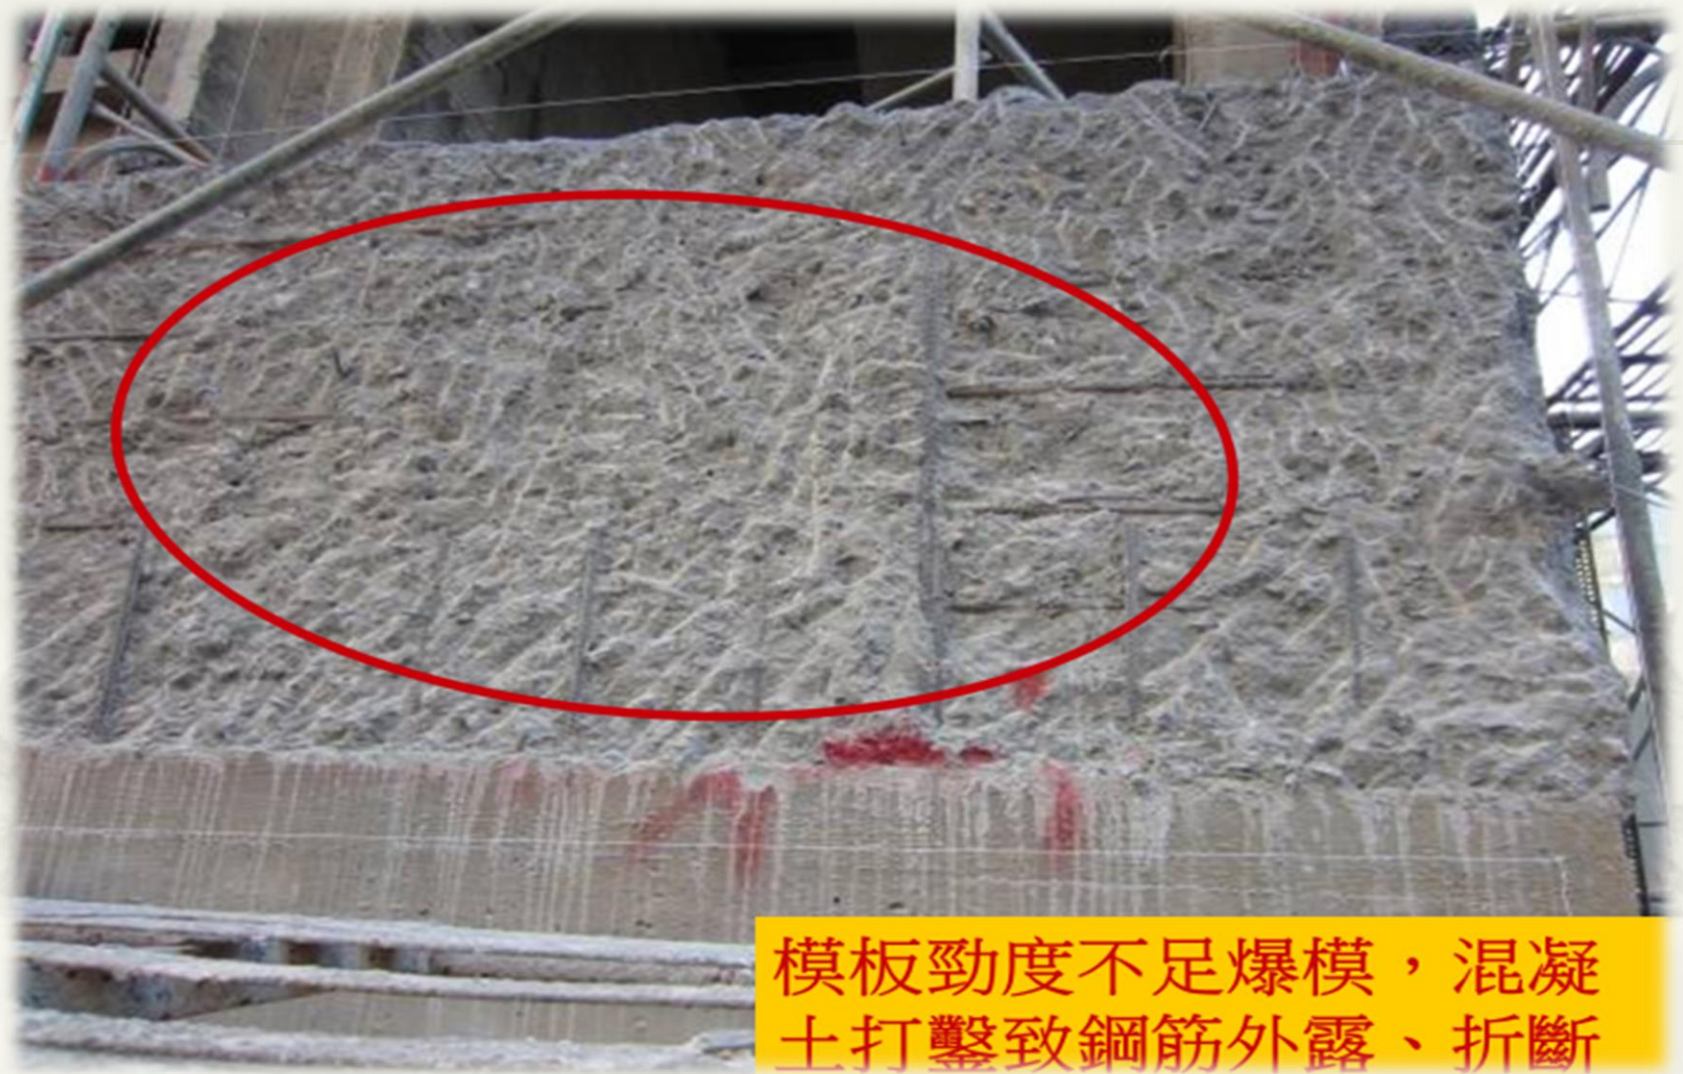
模板勁度不足爆模，混凝土打鑿致鋼筋外露、折斷

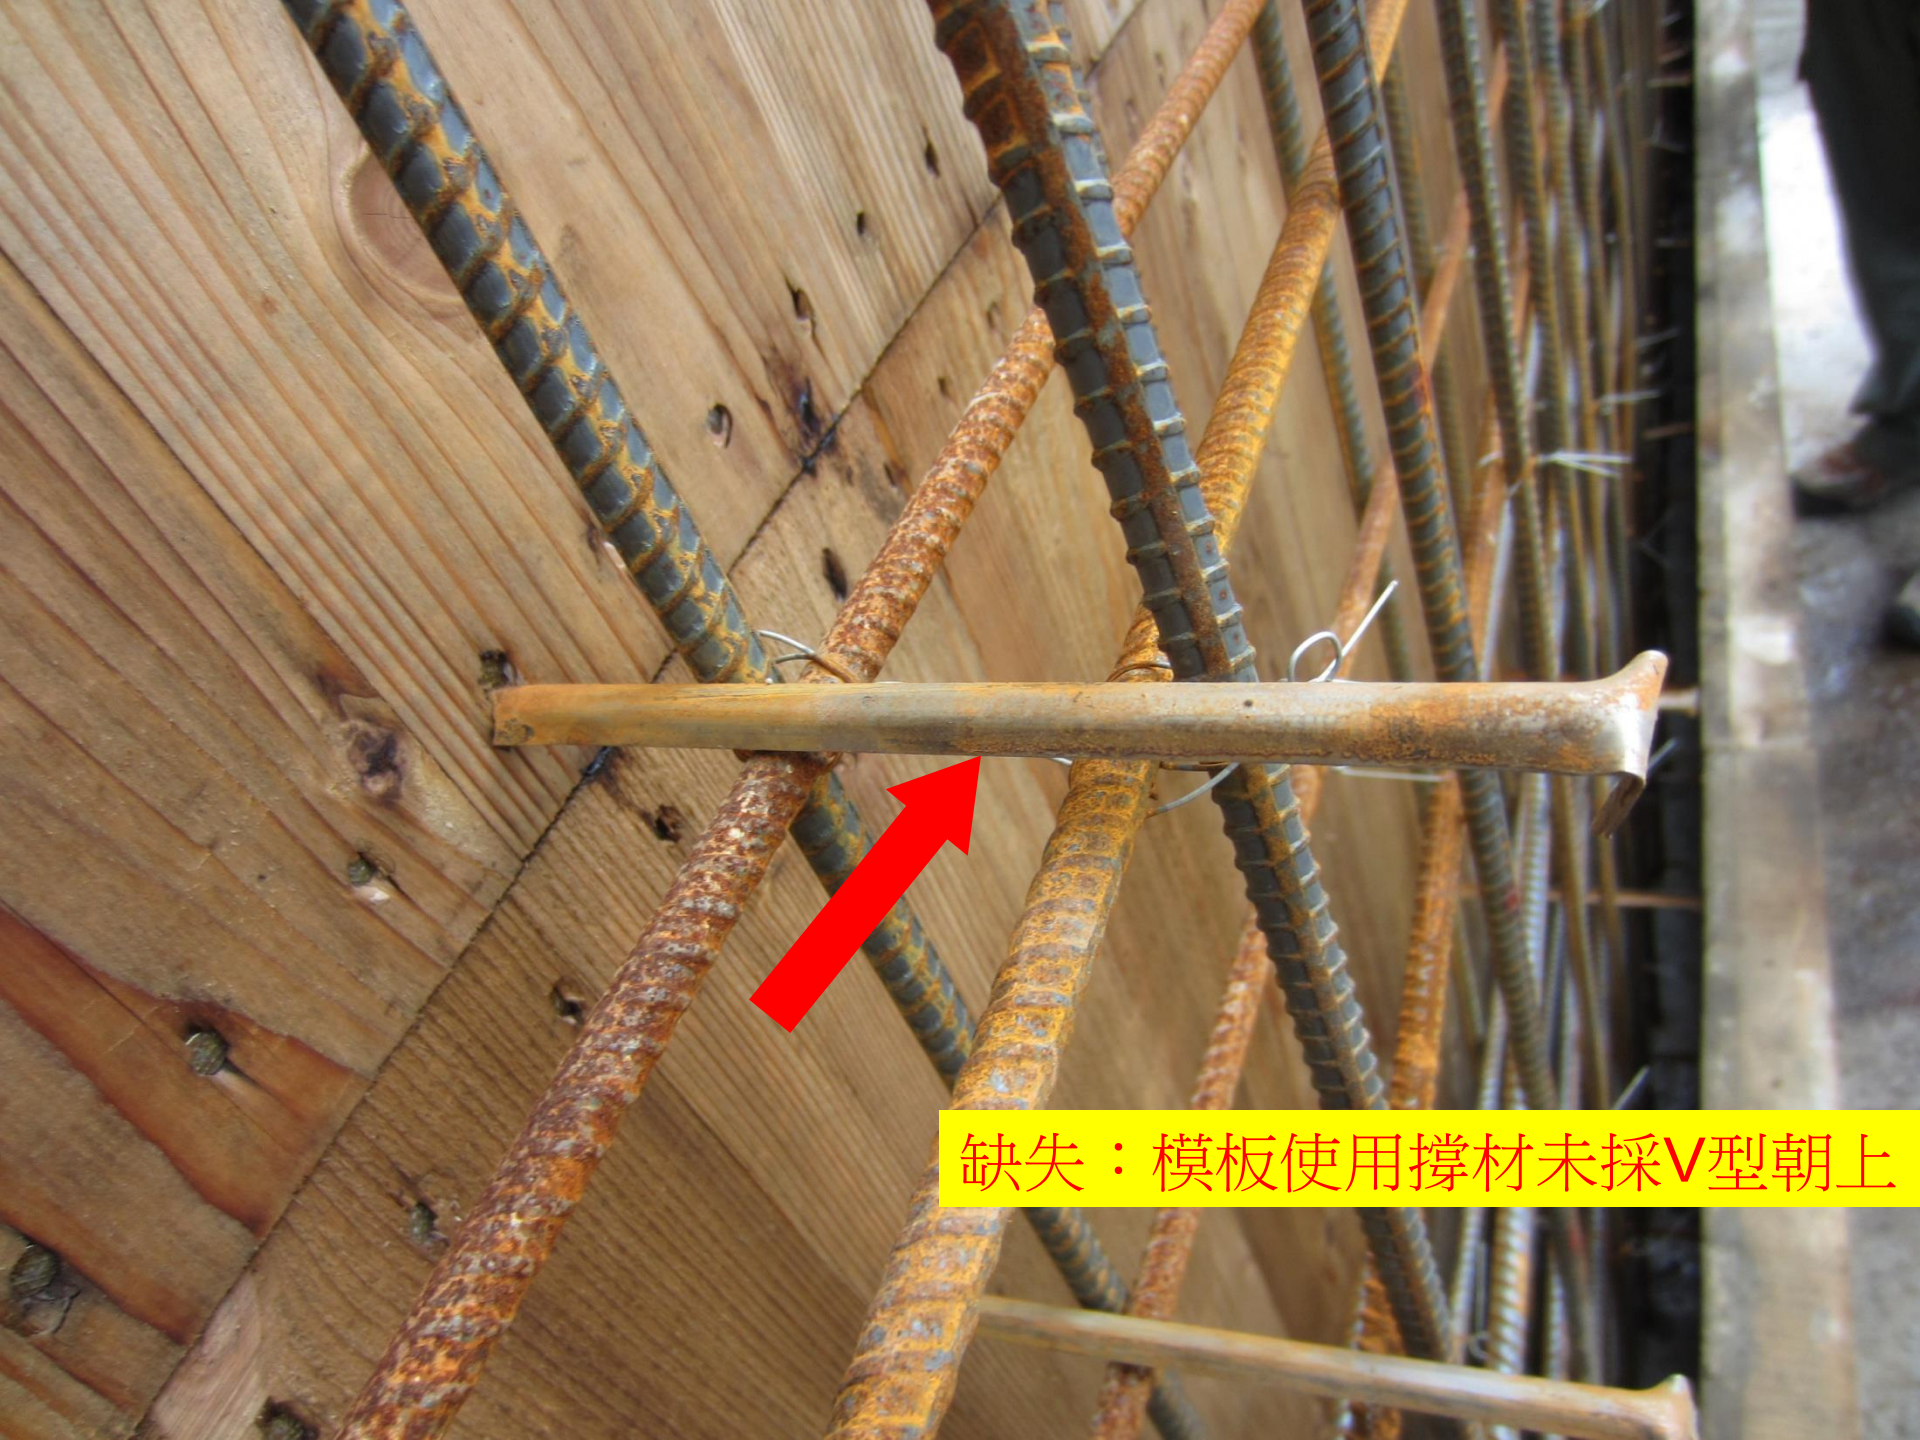
缺失：模板使用撐材未採V型朝上

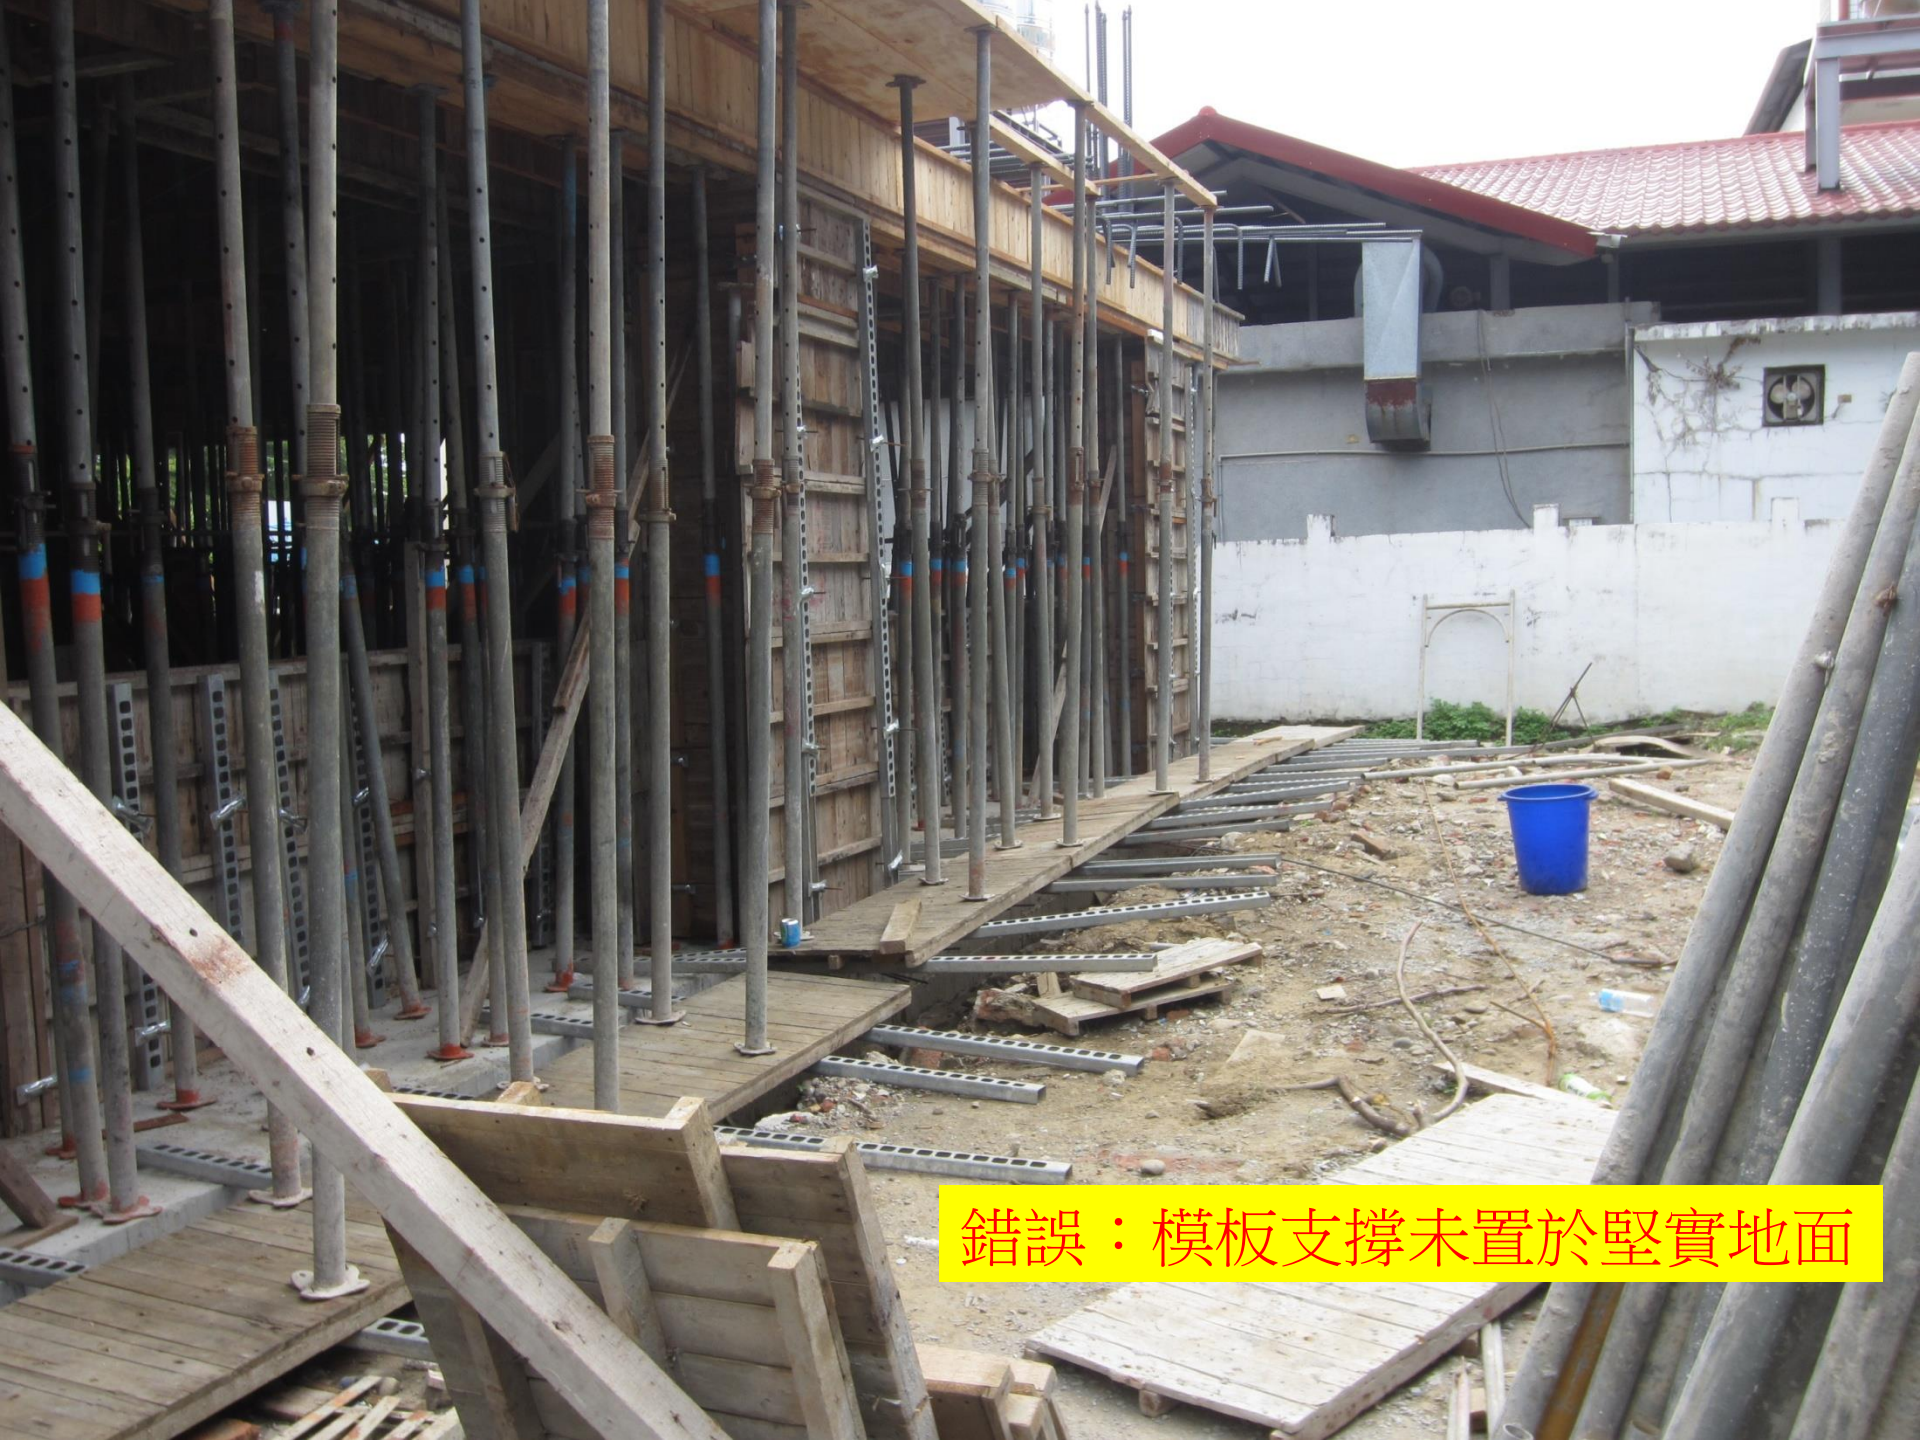
錯誤：模板支撐未置於堅實地面

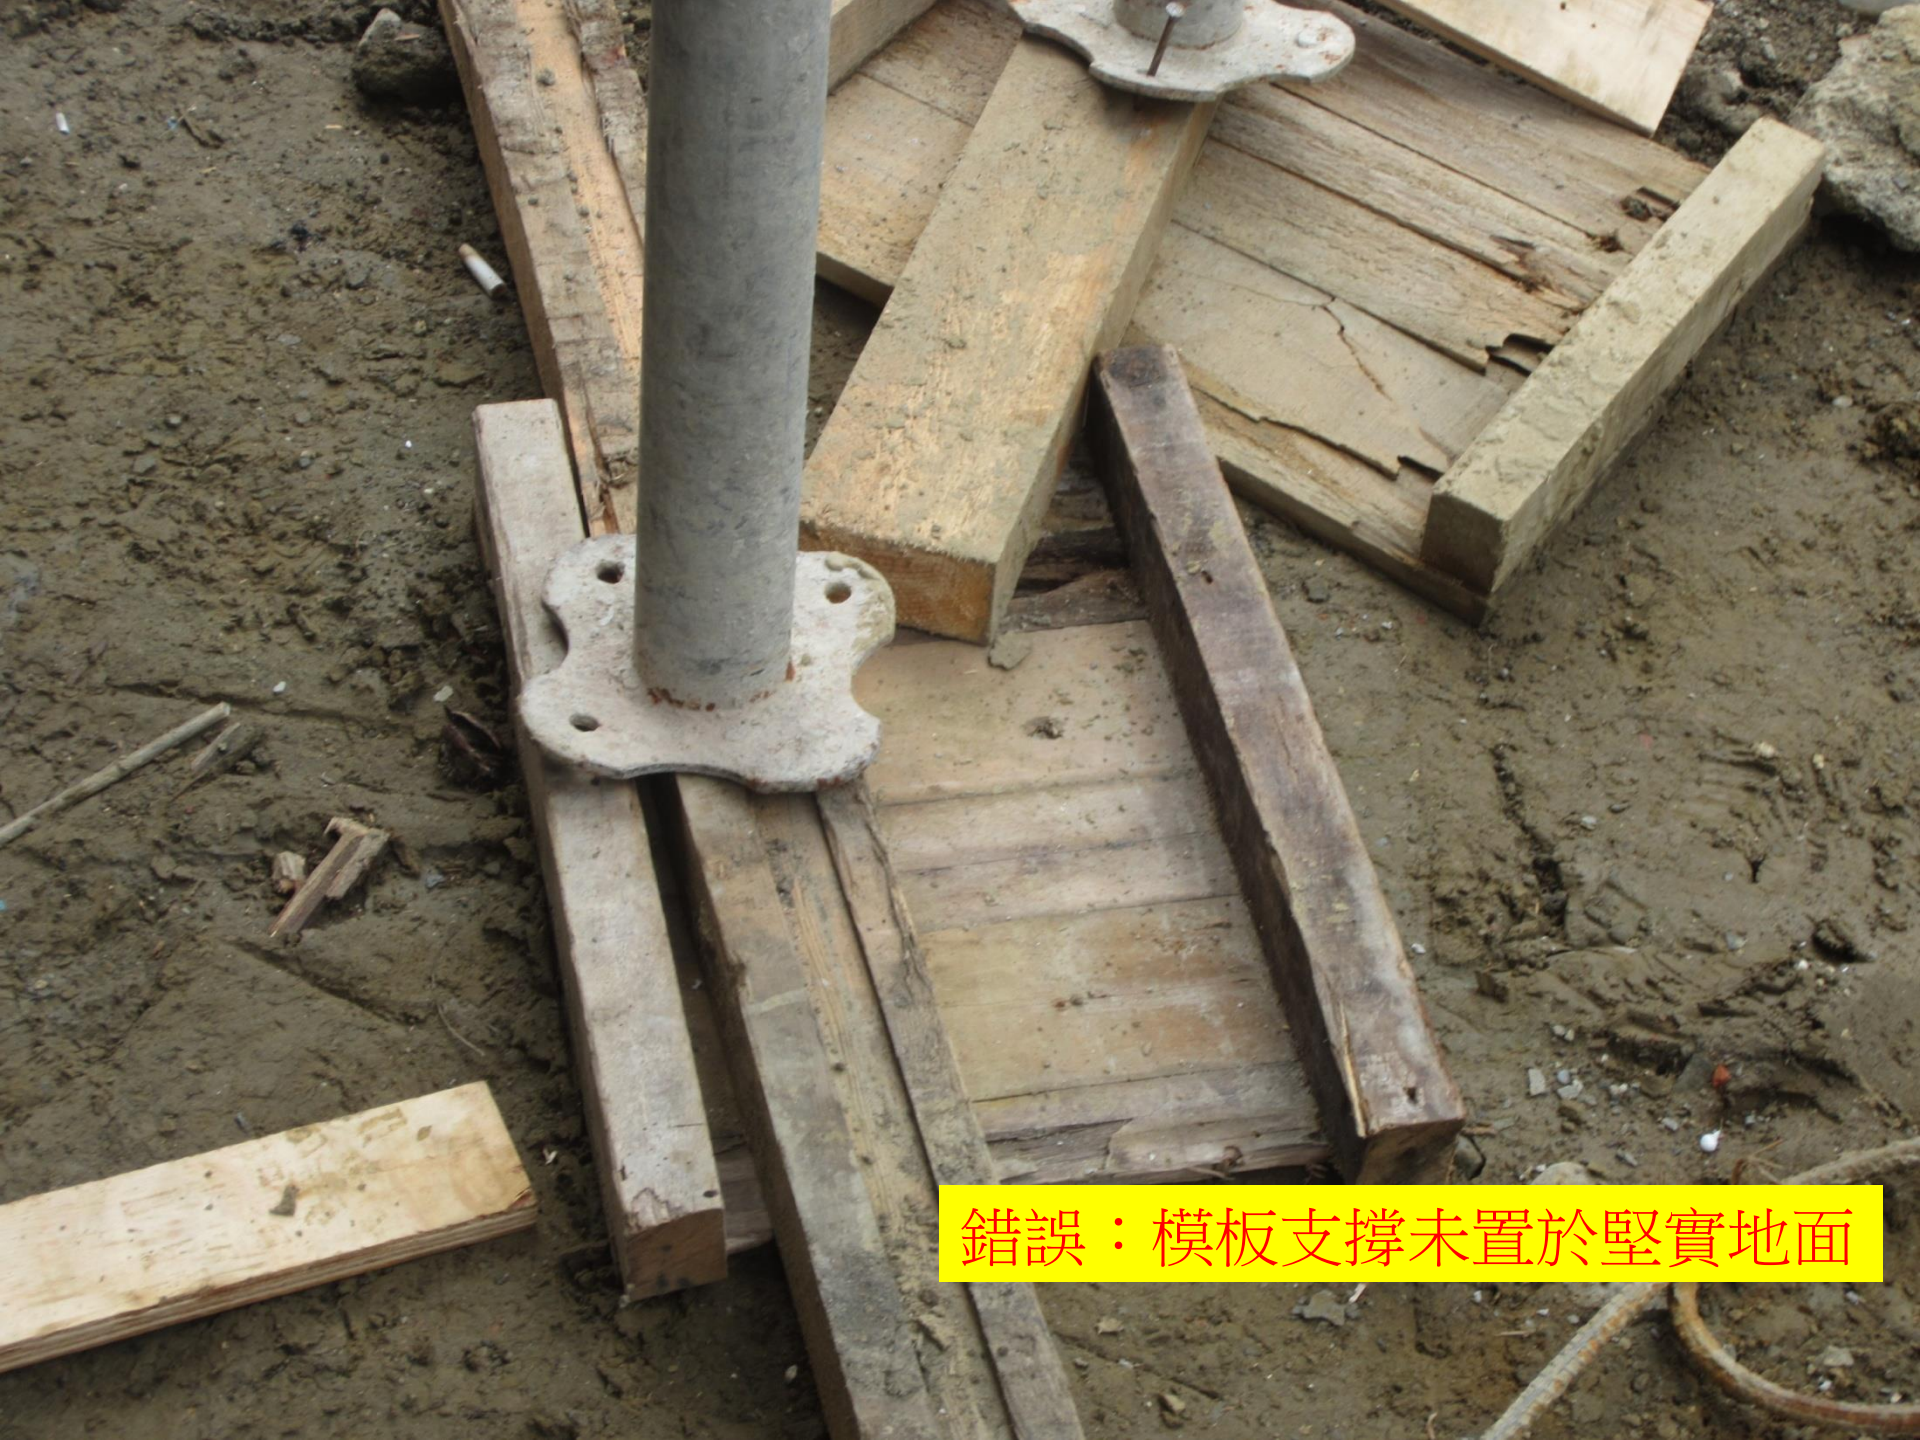
錯誤：模板支撐未置於堅實地面

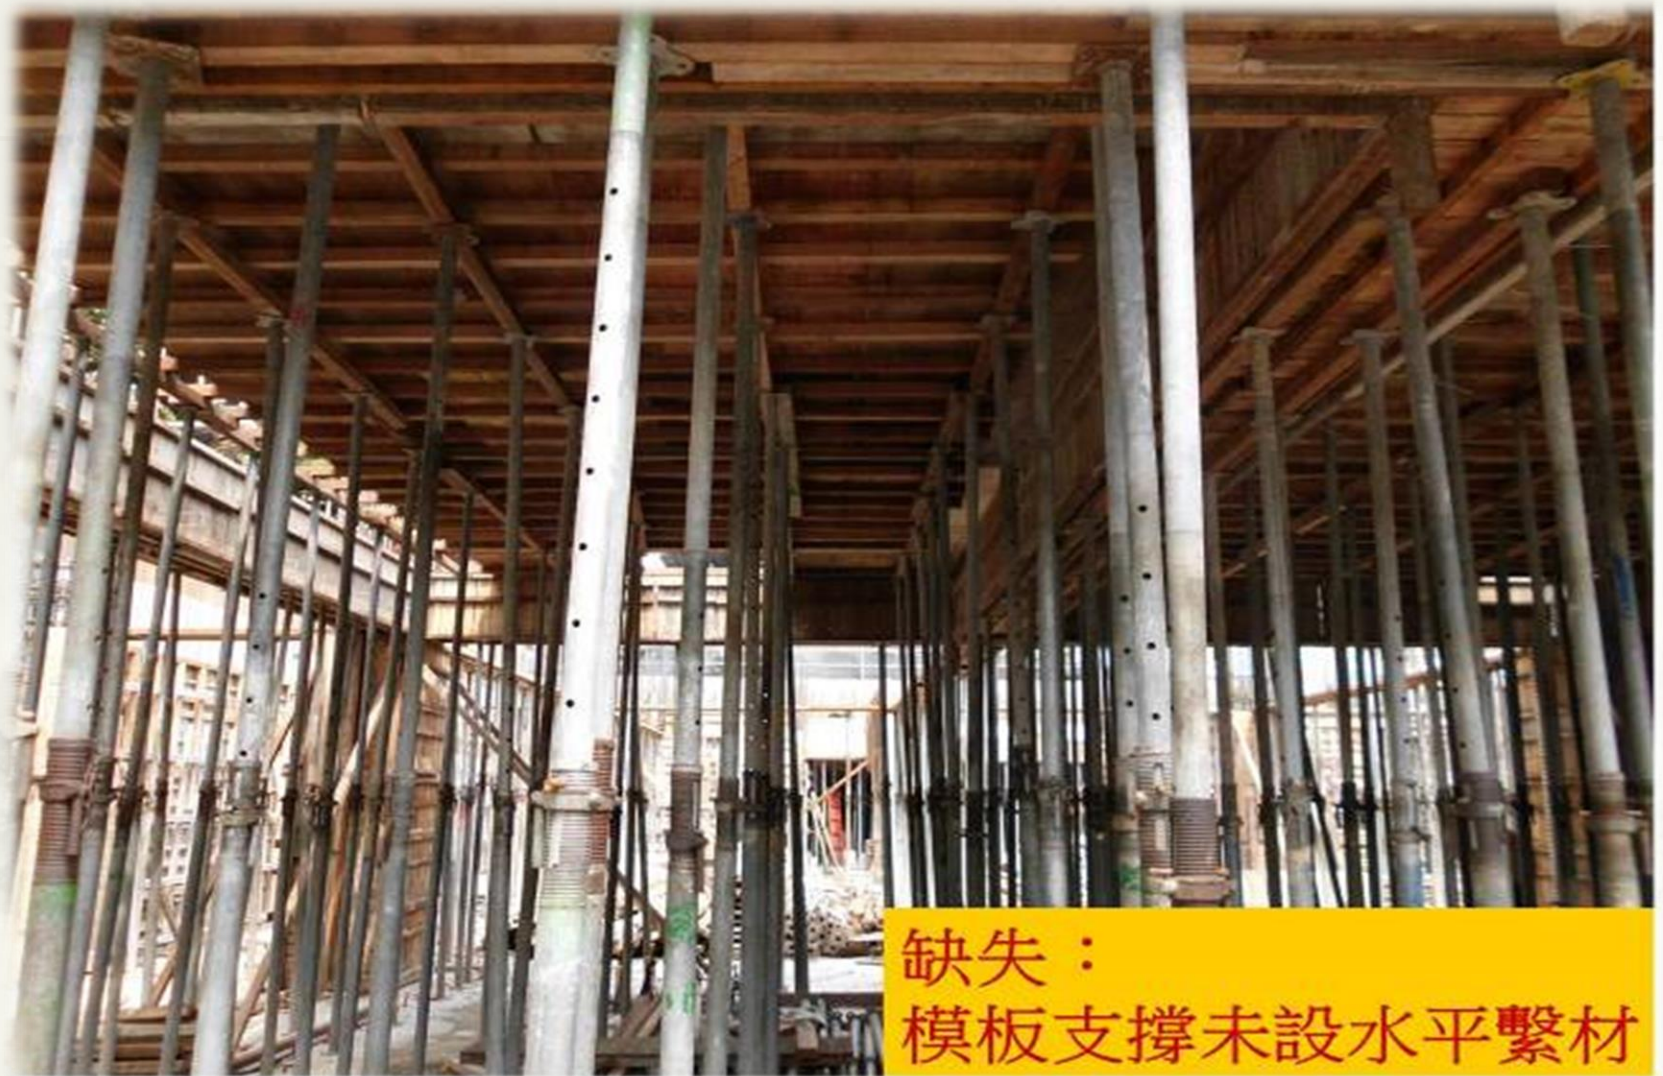
缺失：  
模板支撐未設水平繫材

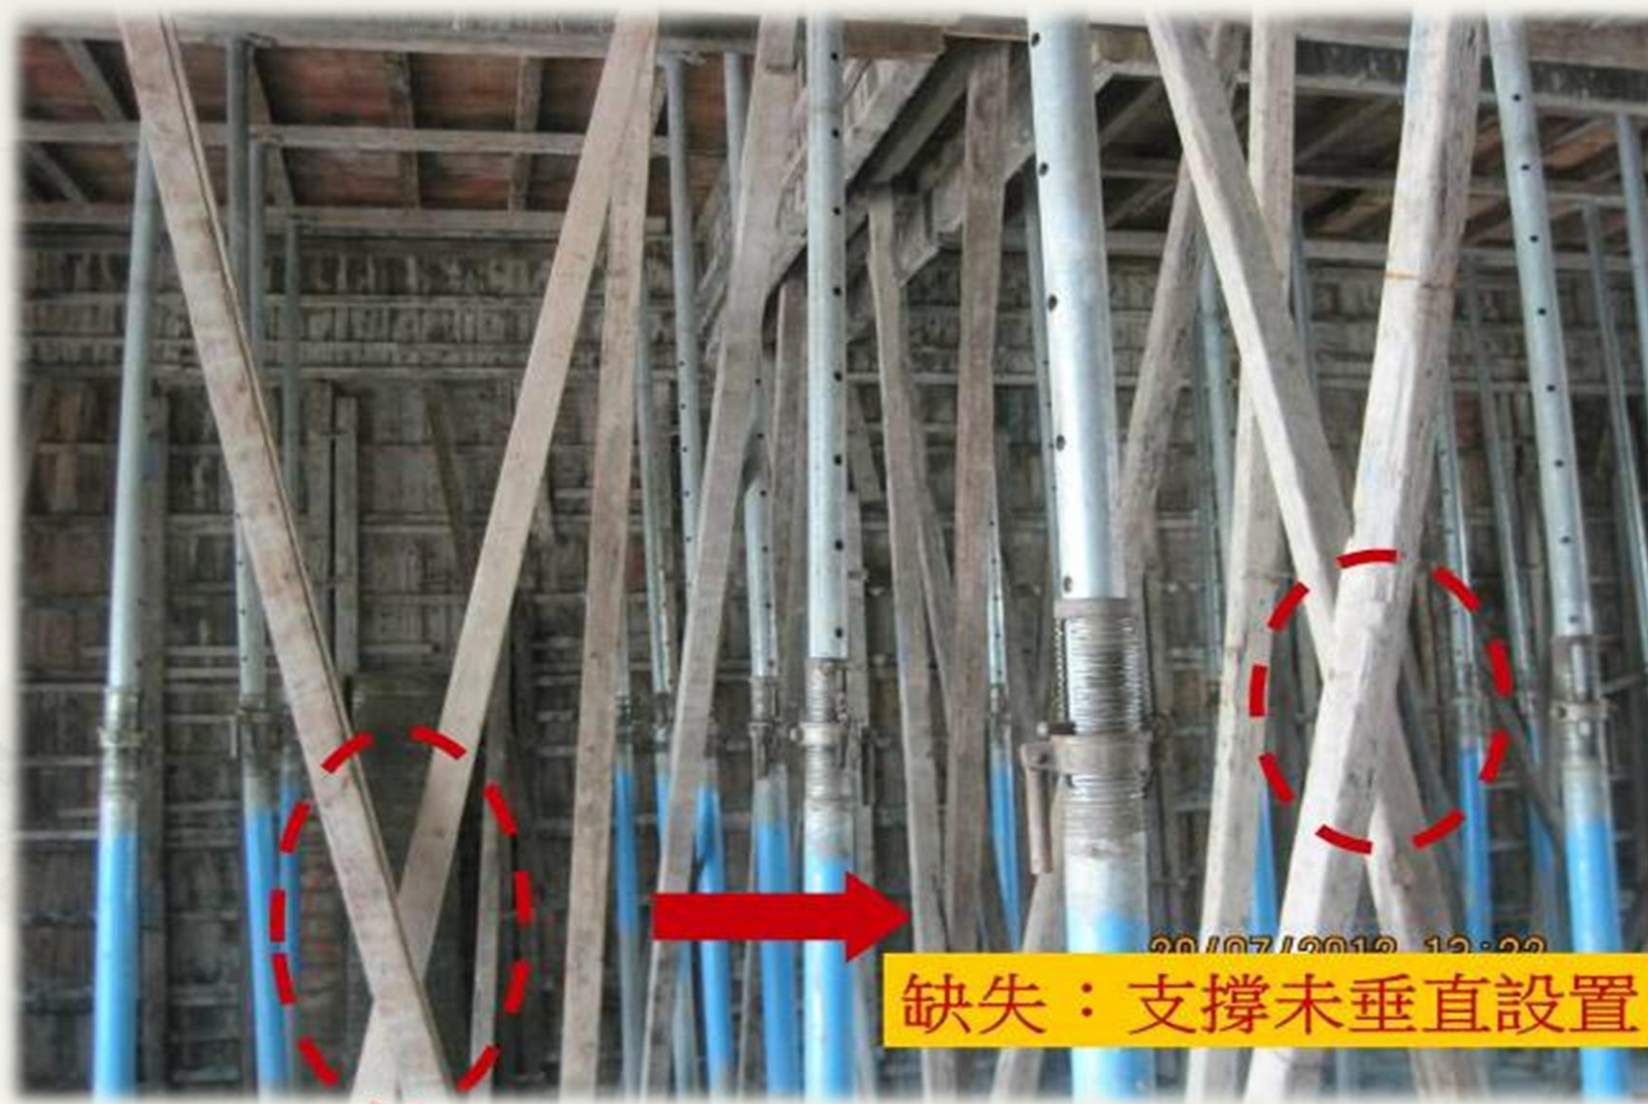
20/07/2019 12:22  
缺失：支撐未垂直設置

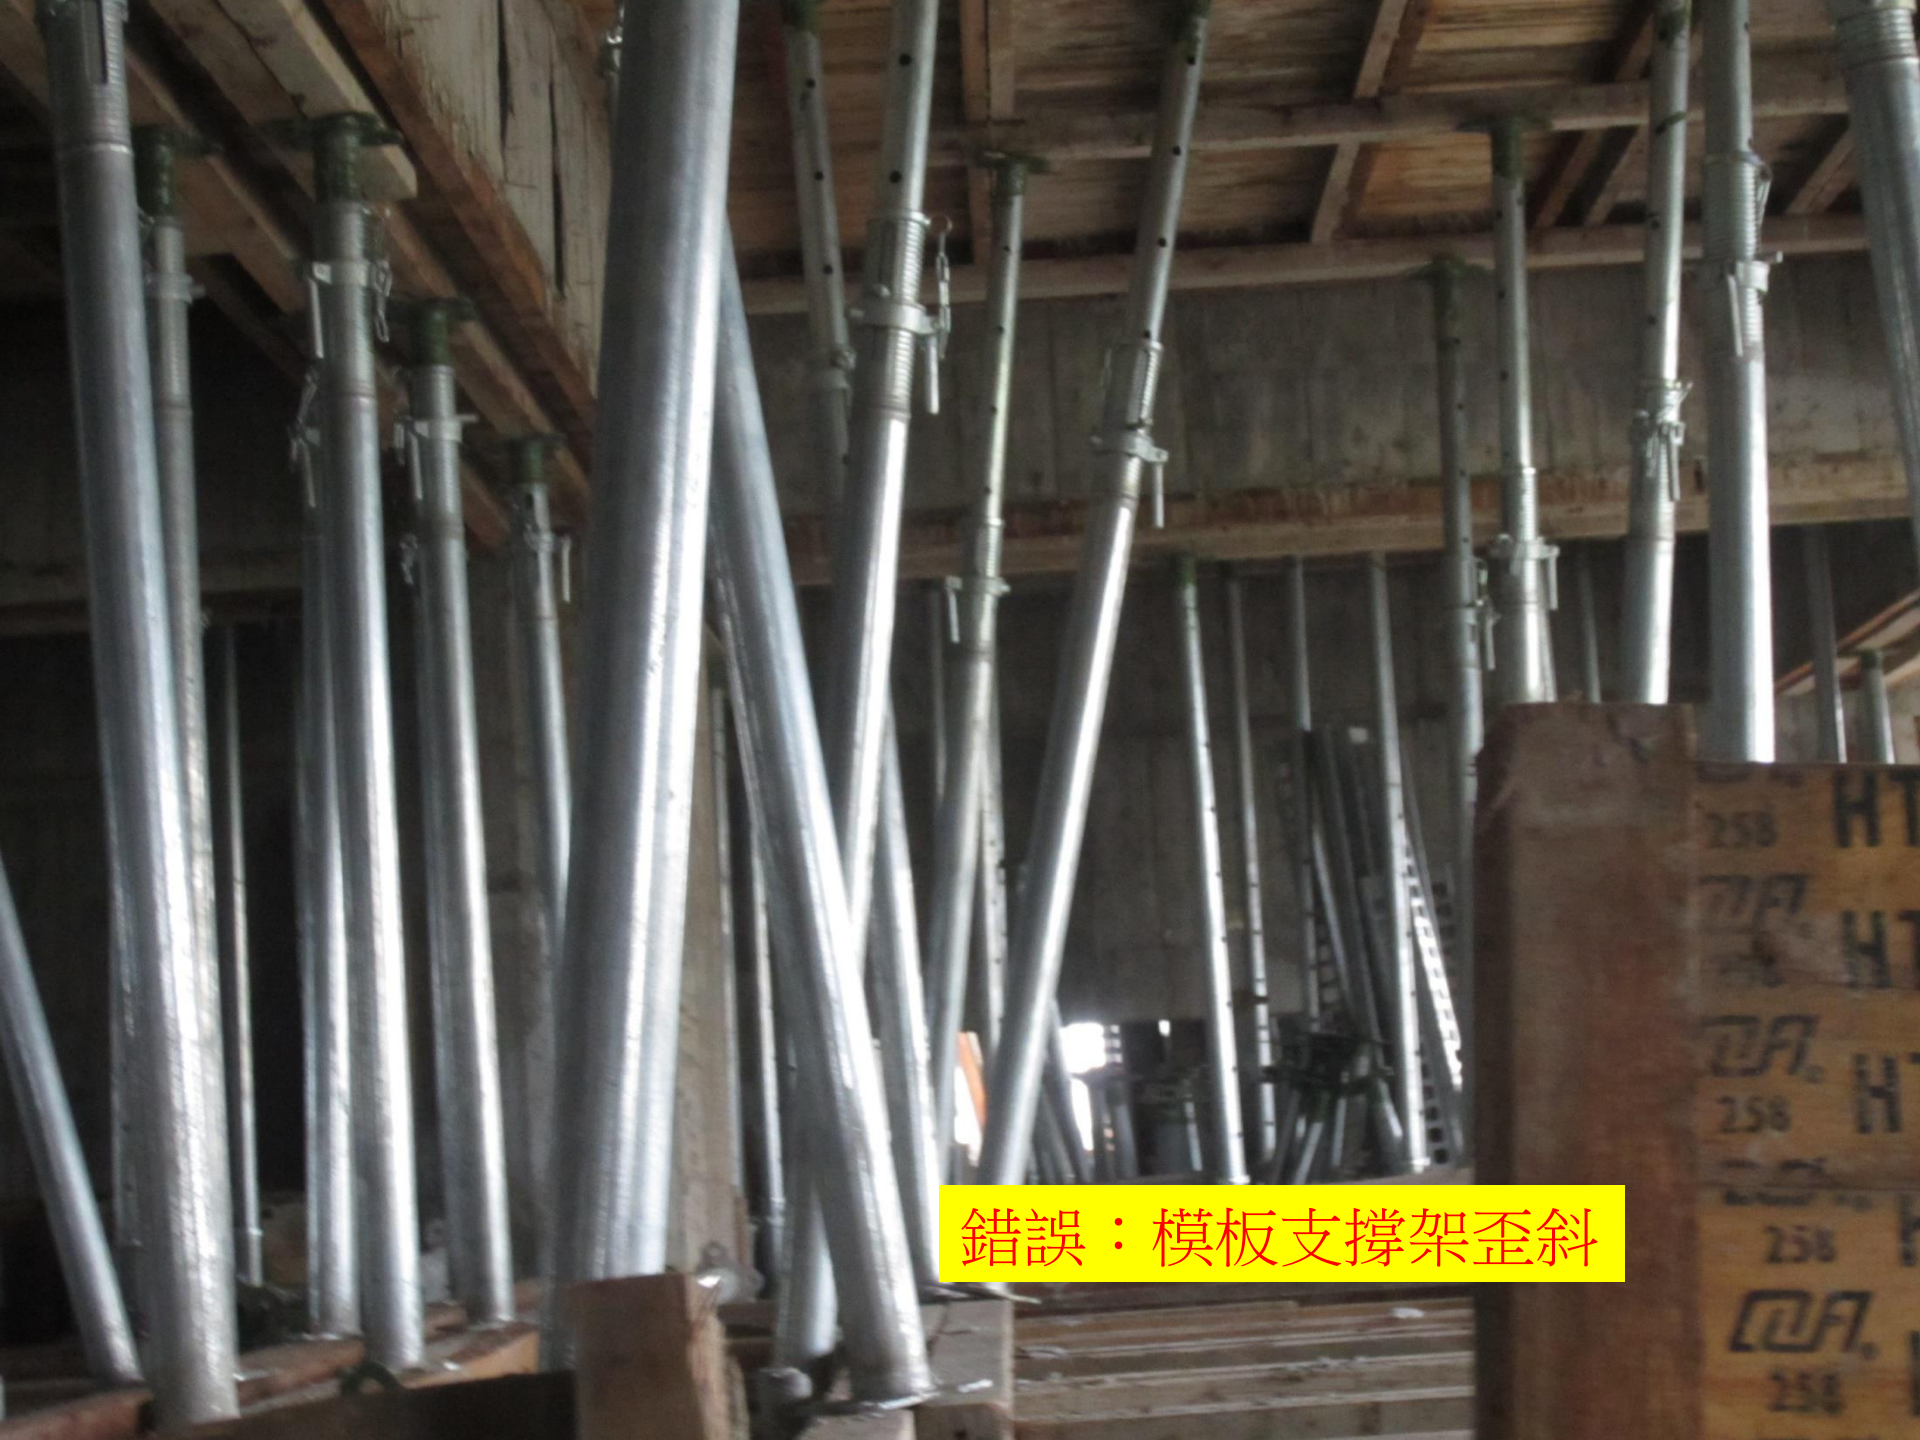
錯誤：模板支撐架歪斜
