# 叁、【模板施工常見缺失】

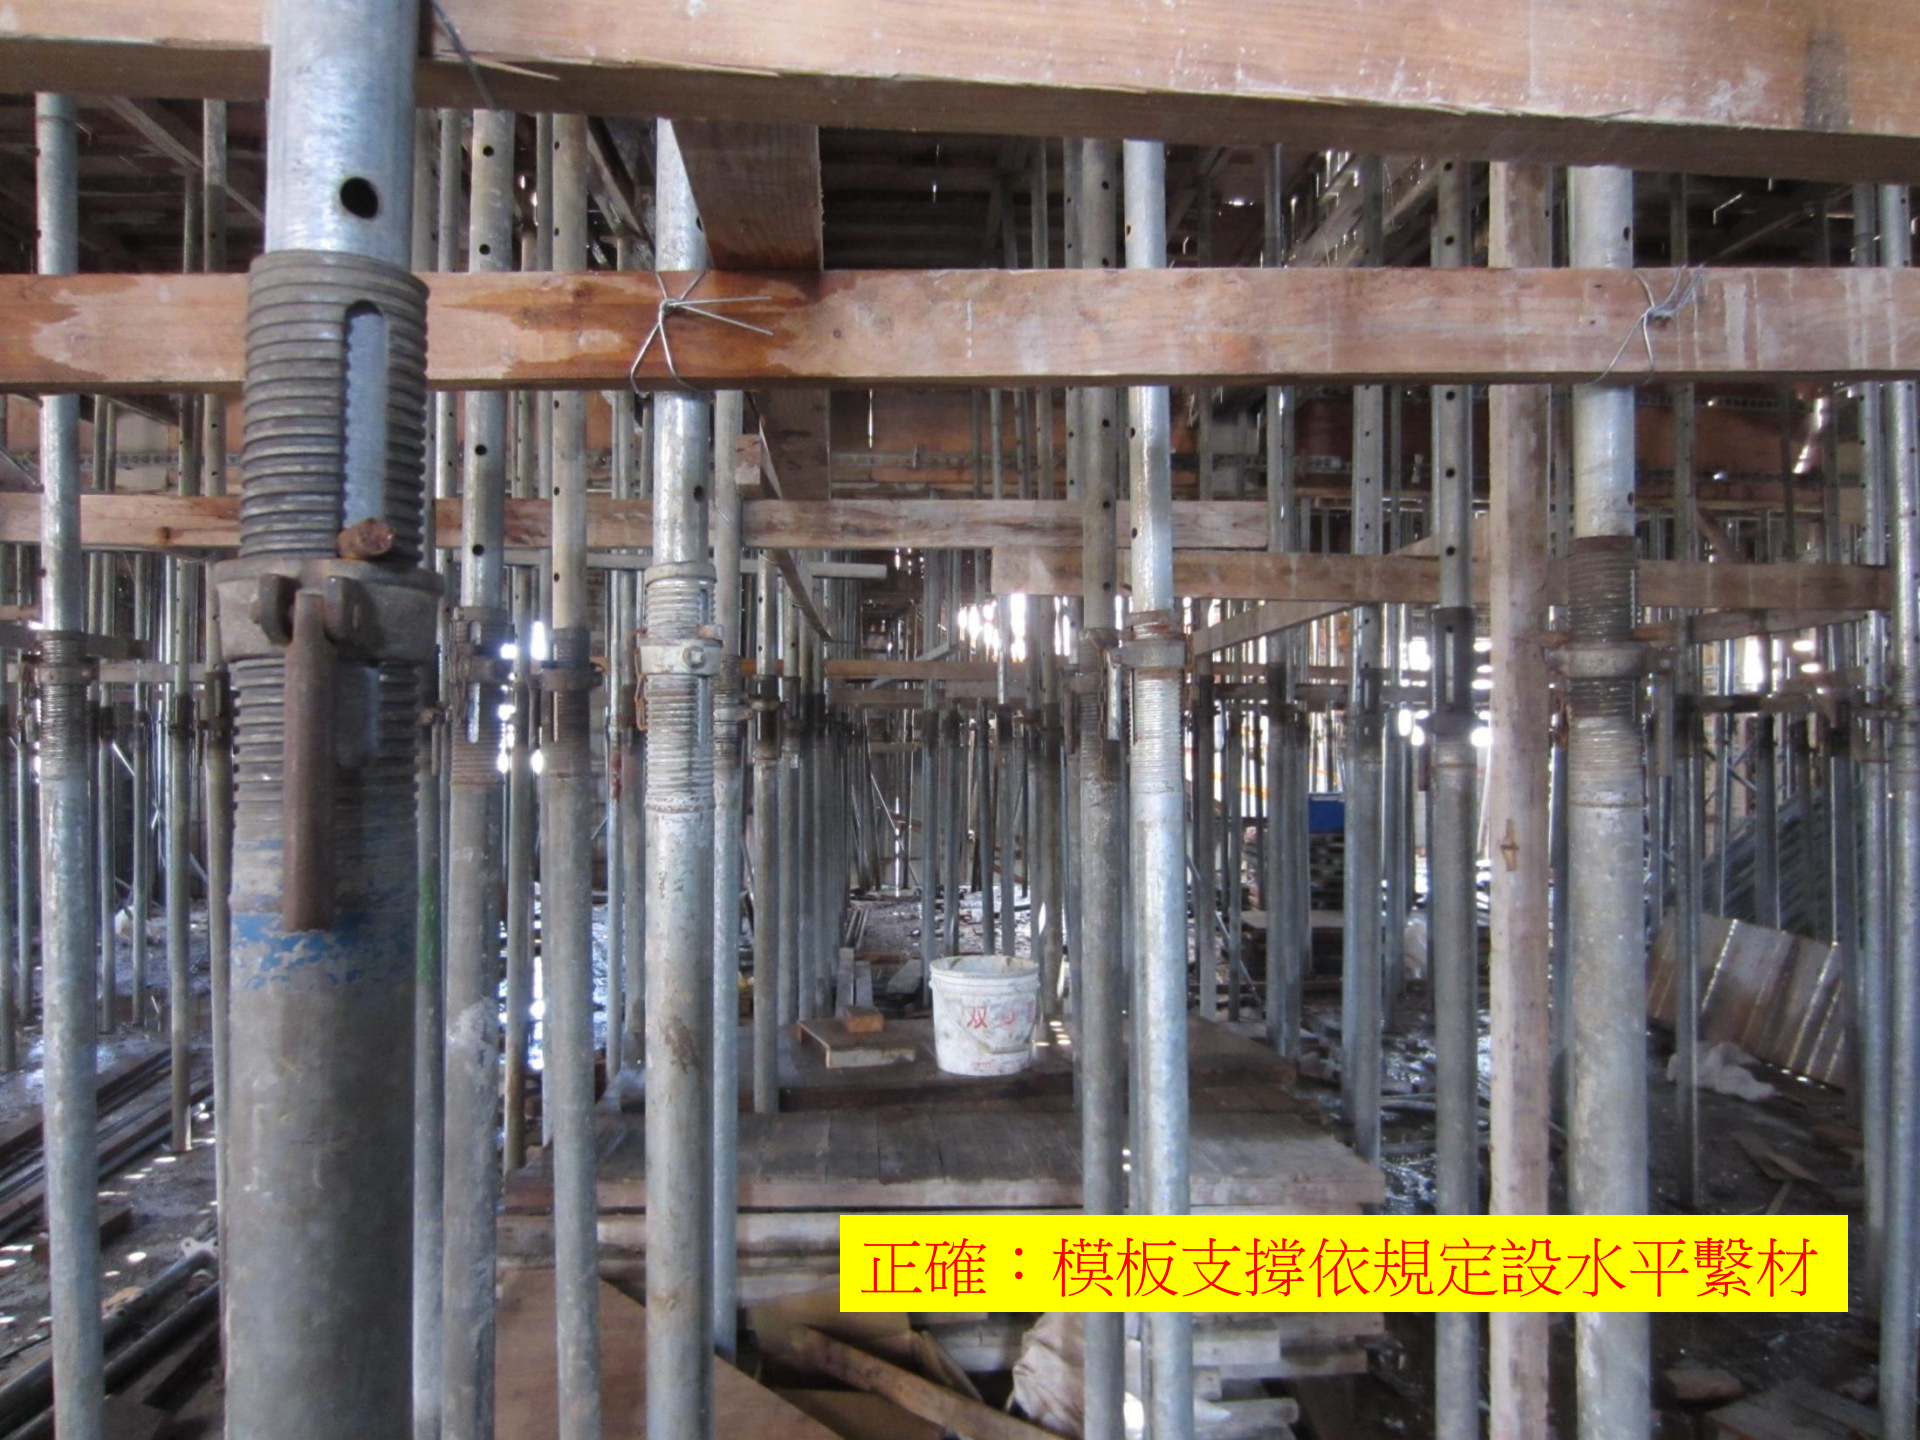
正確：模板支撐依規定設水平繫材

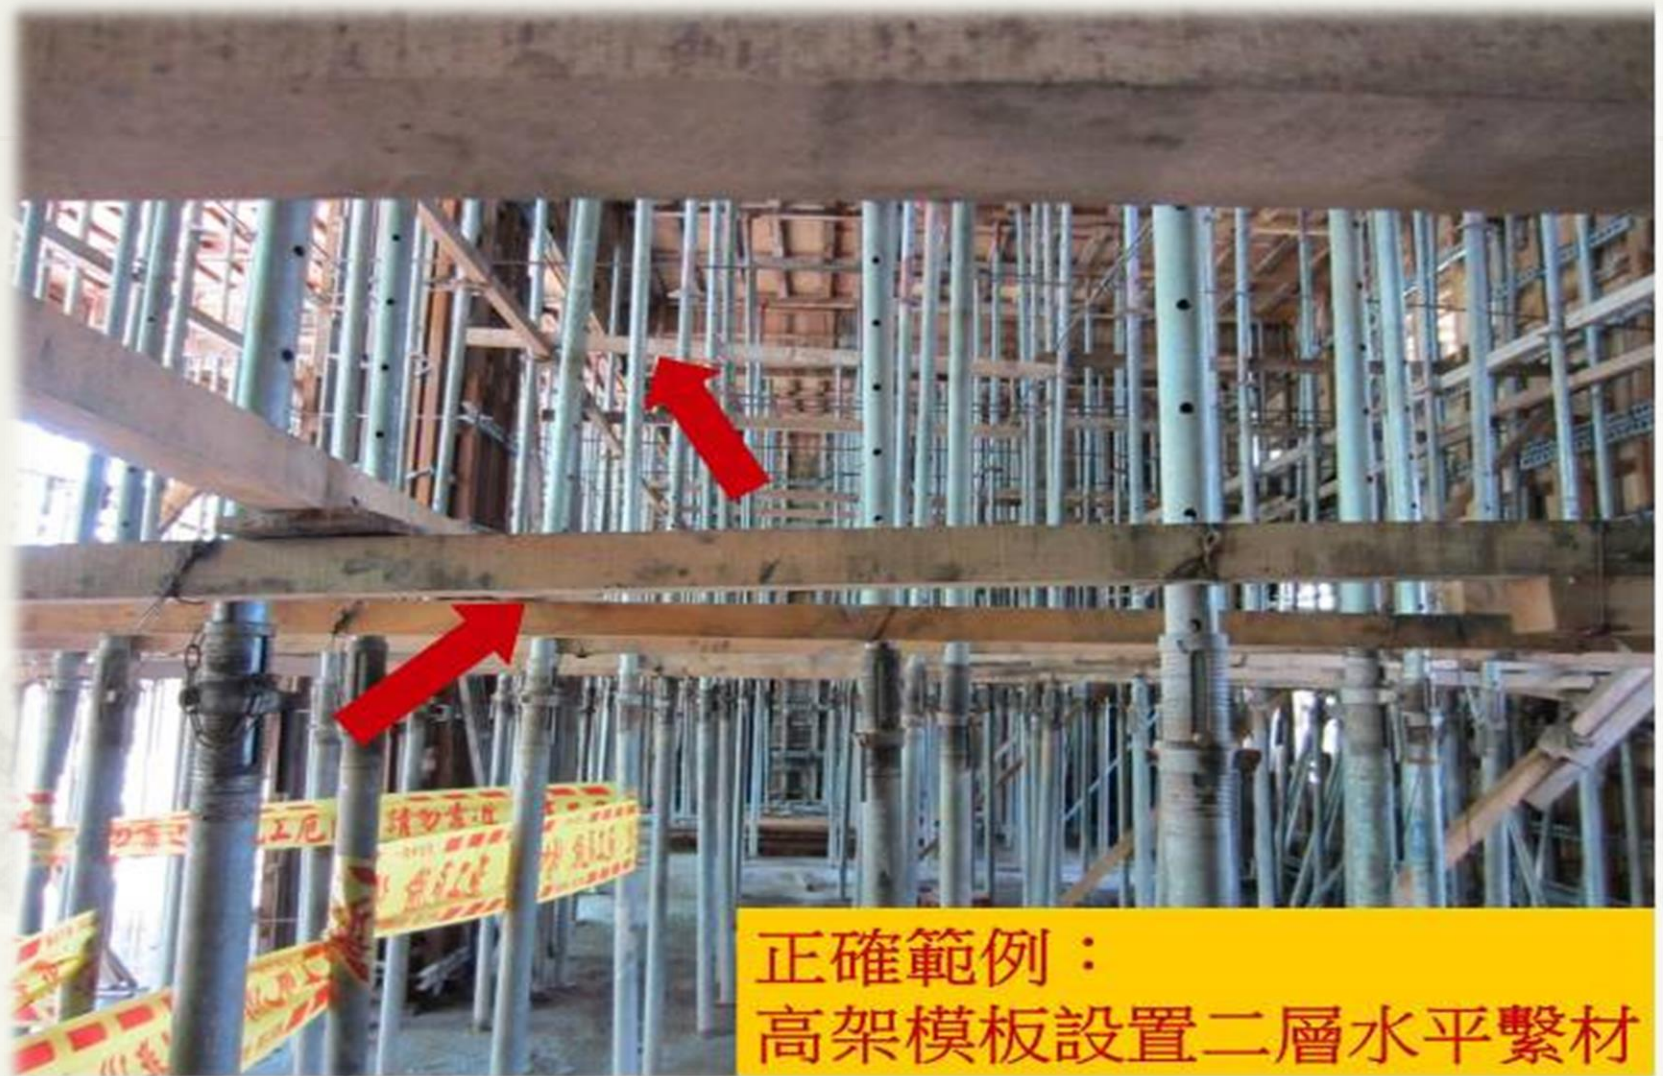
正確範例：  
高架模板設置二層水平繫材

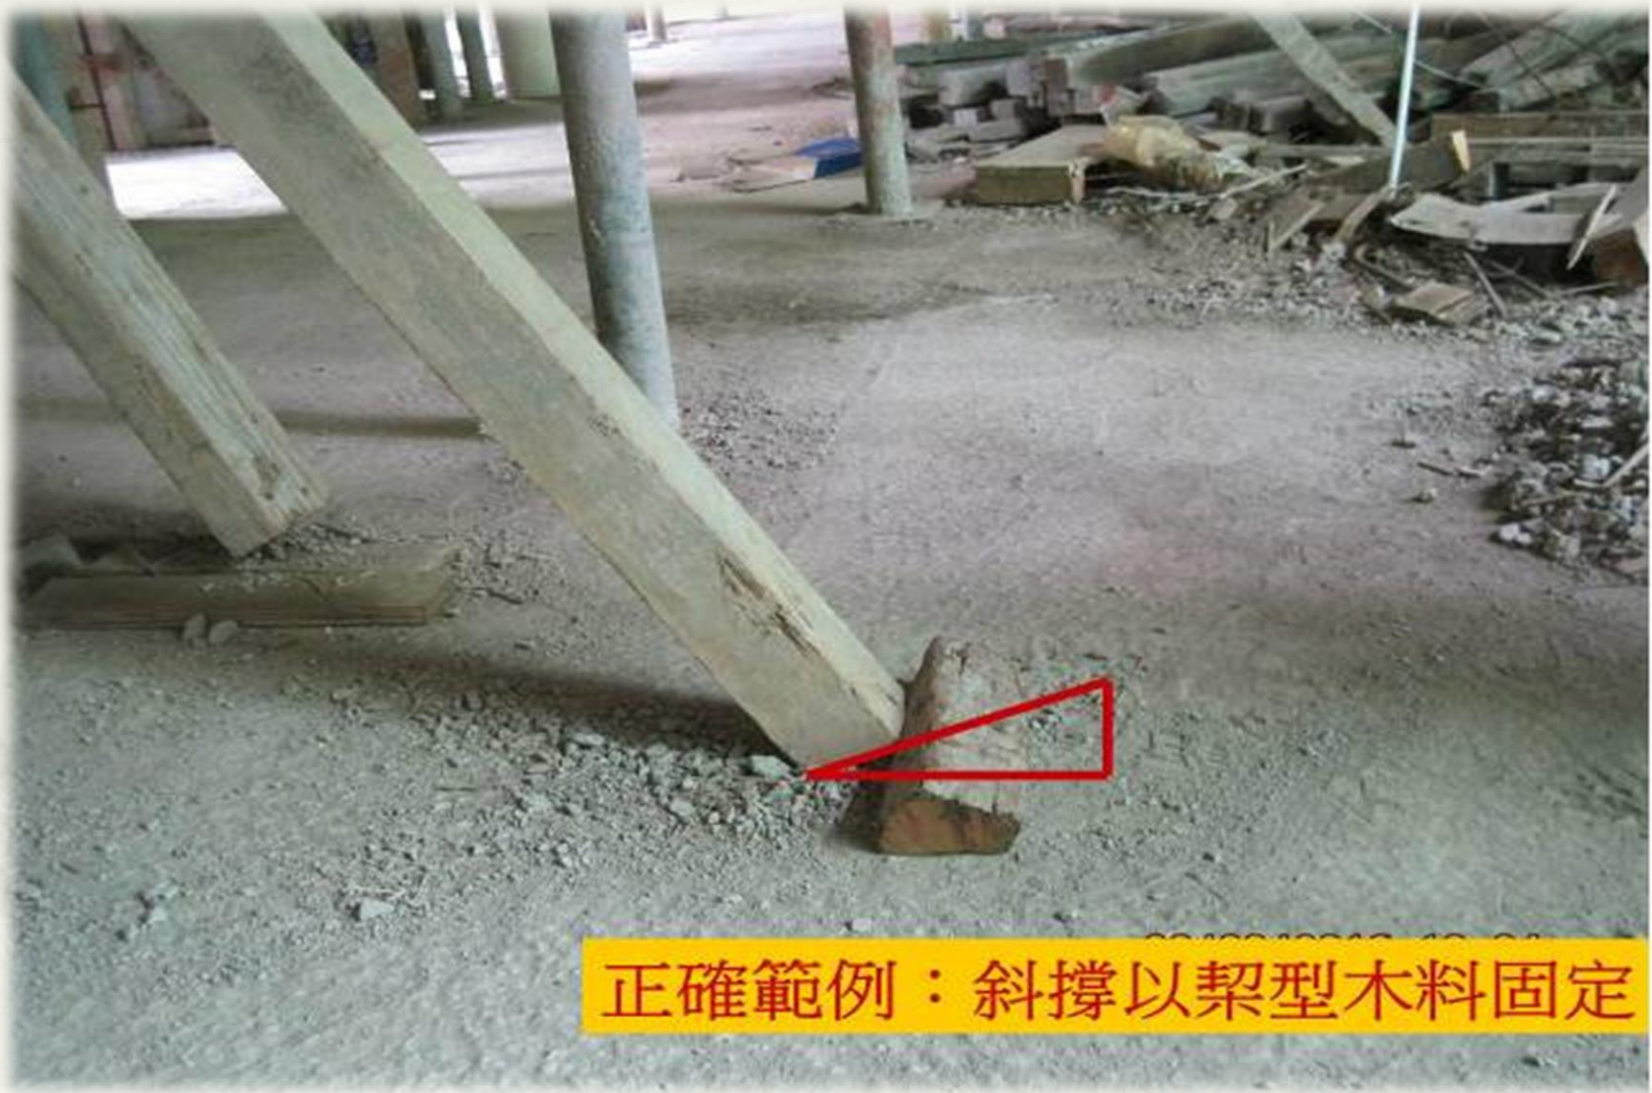
正確範例：斜撐以槓型木料固定

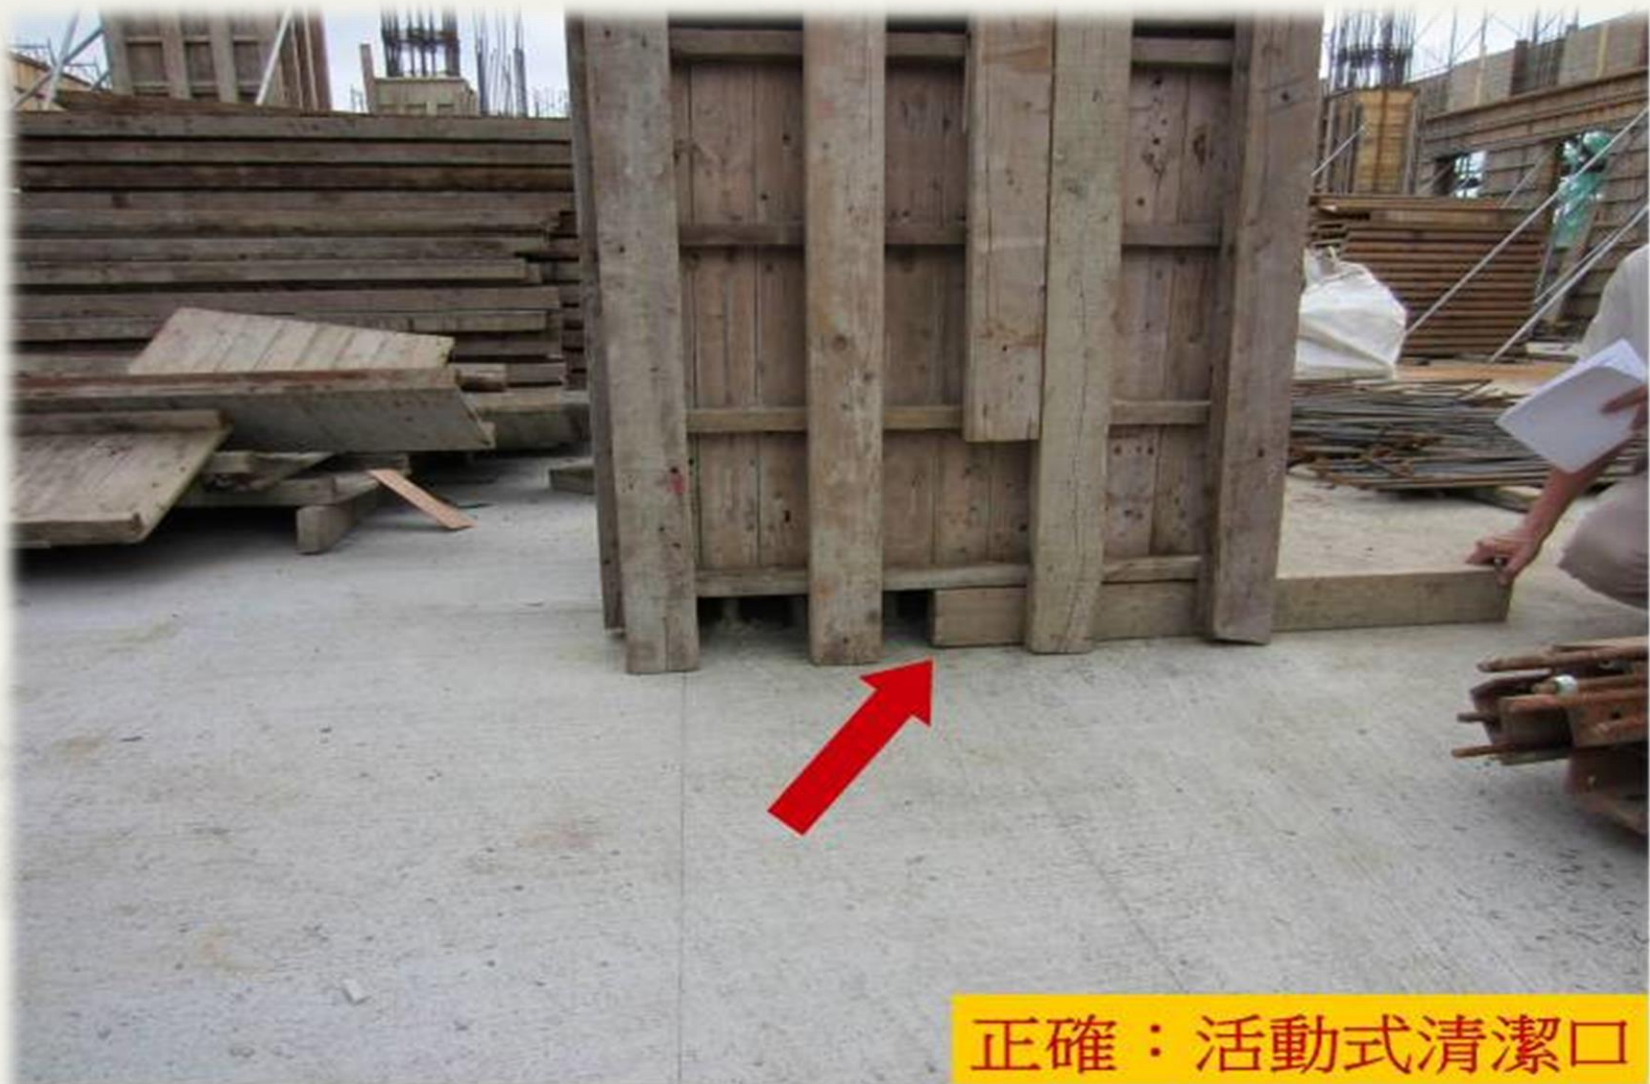
正確：活動式清潔口

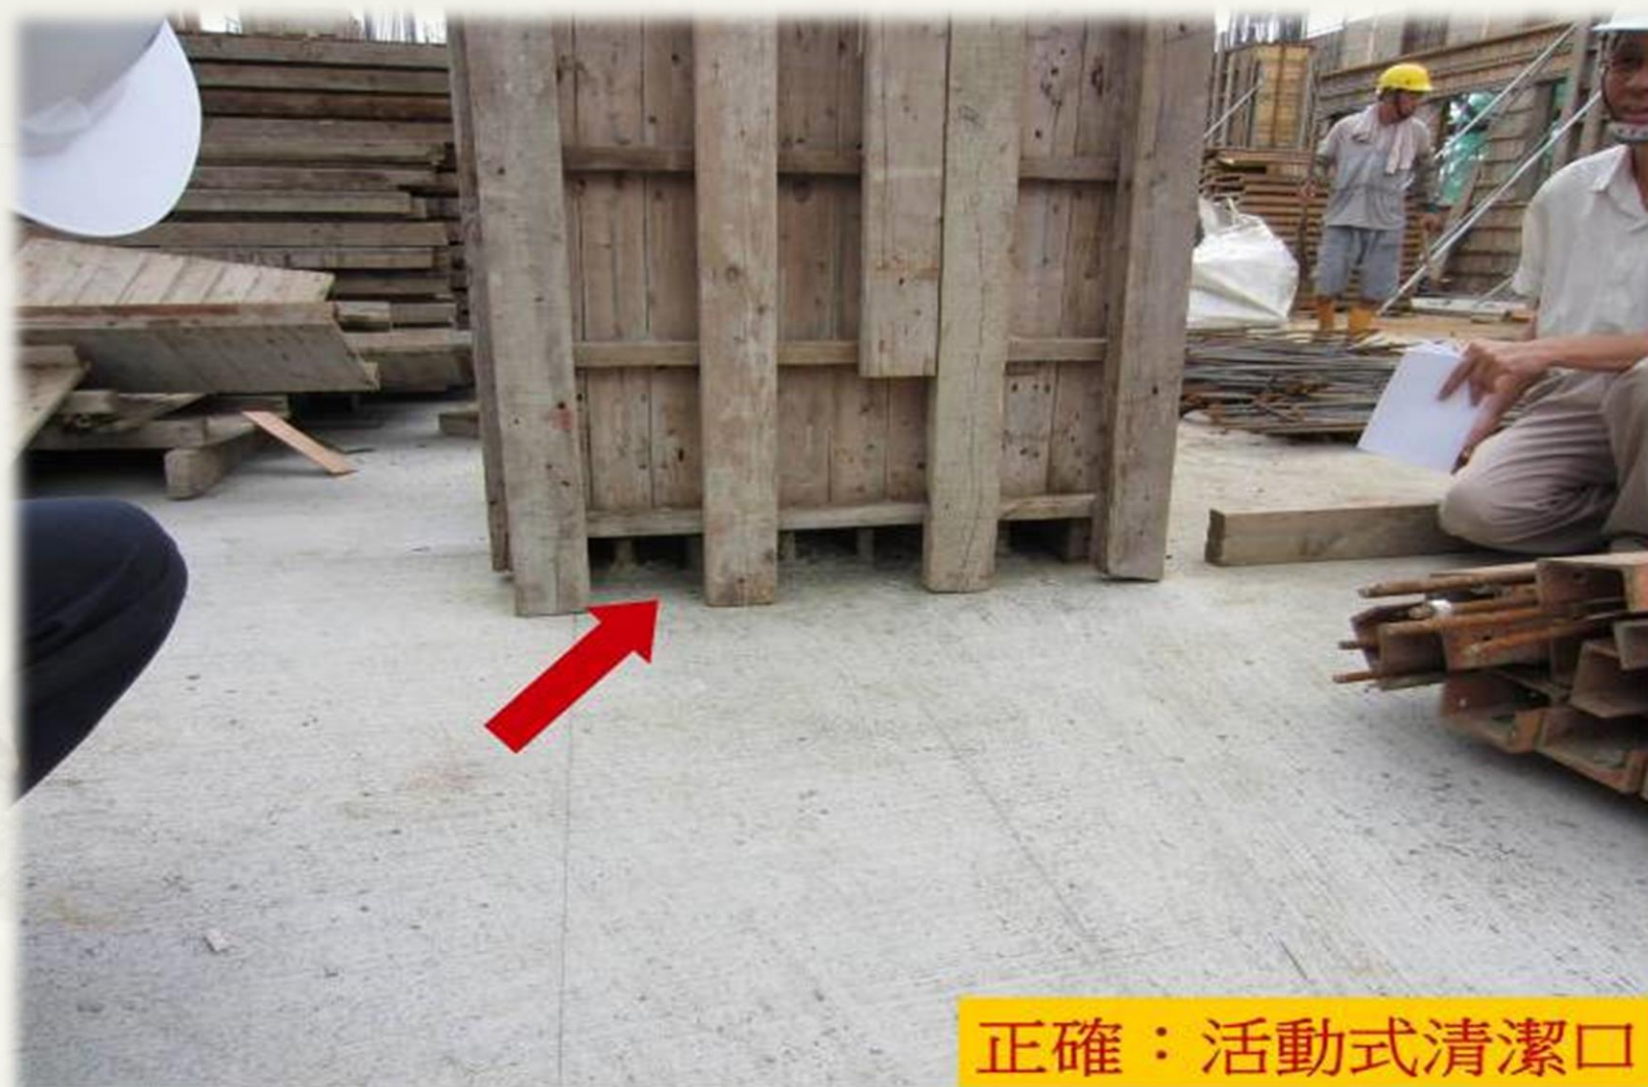
正確：活動式清潔口

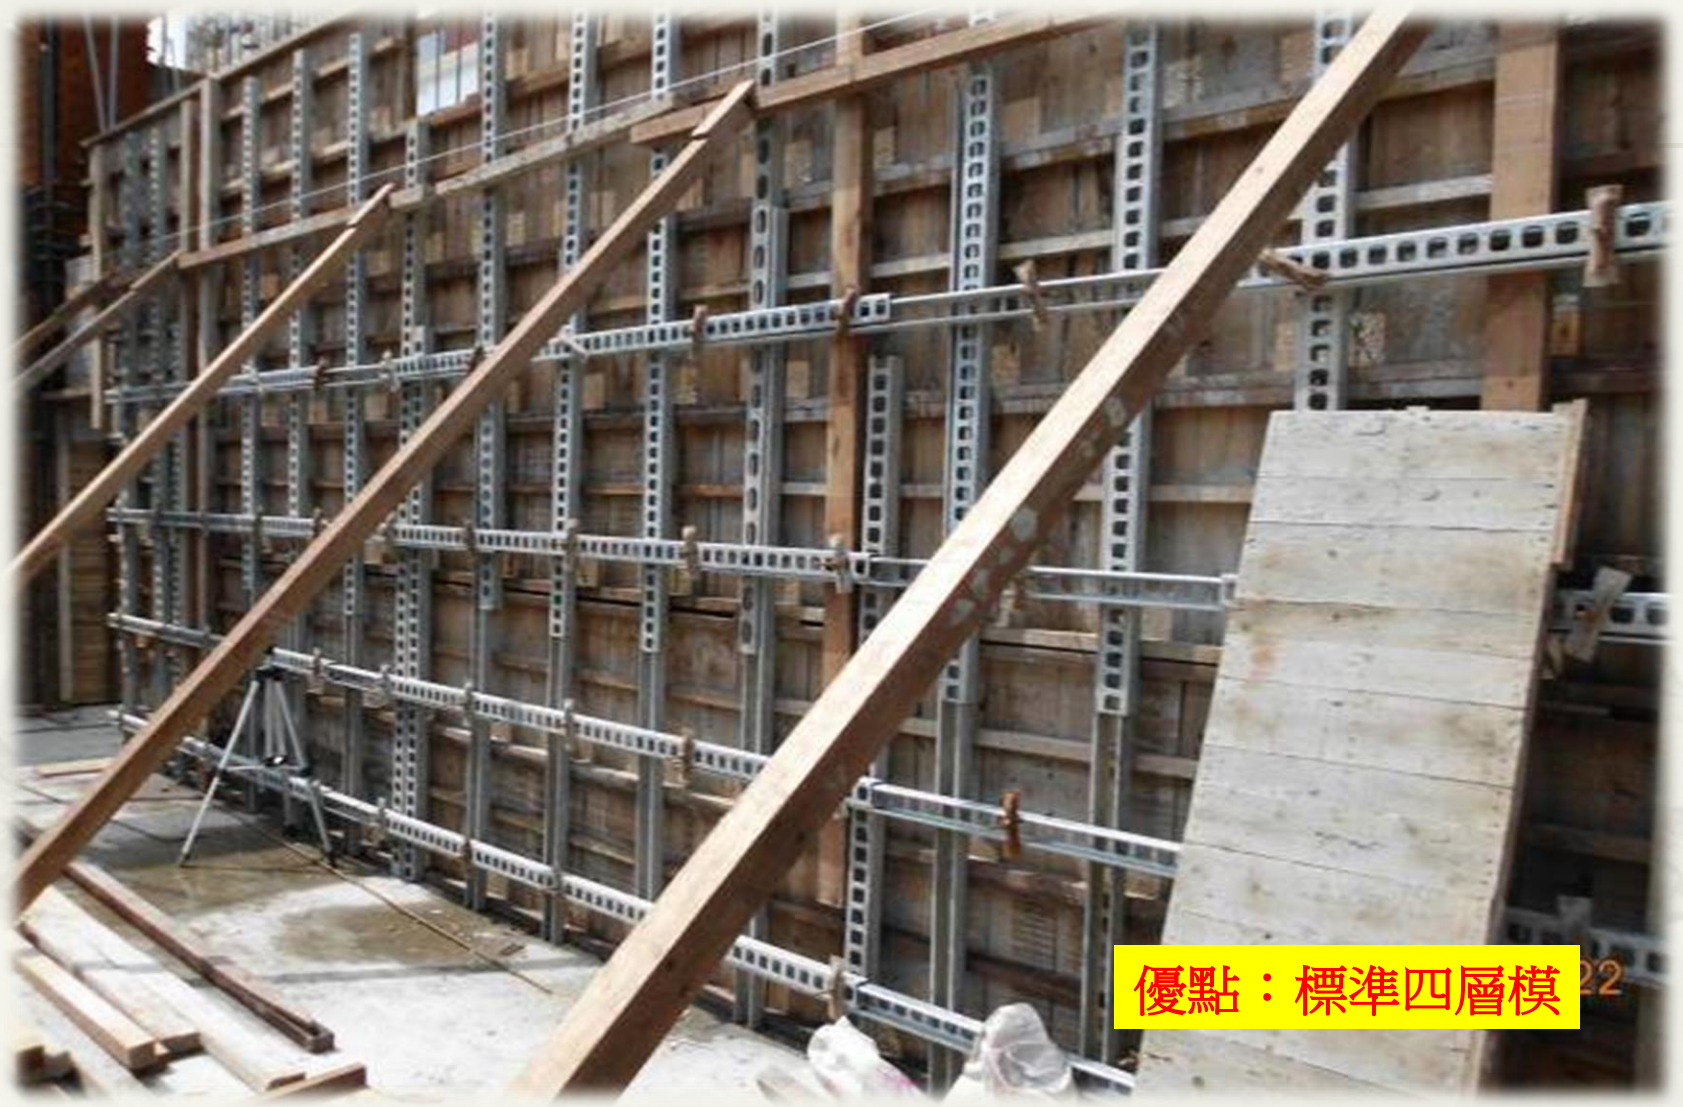
優點：標準四層模

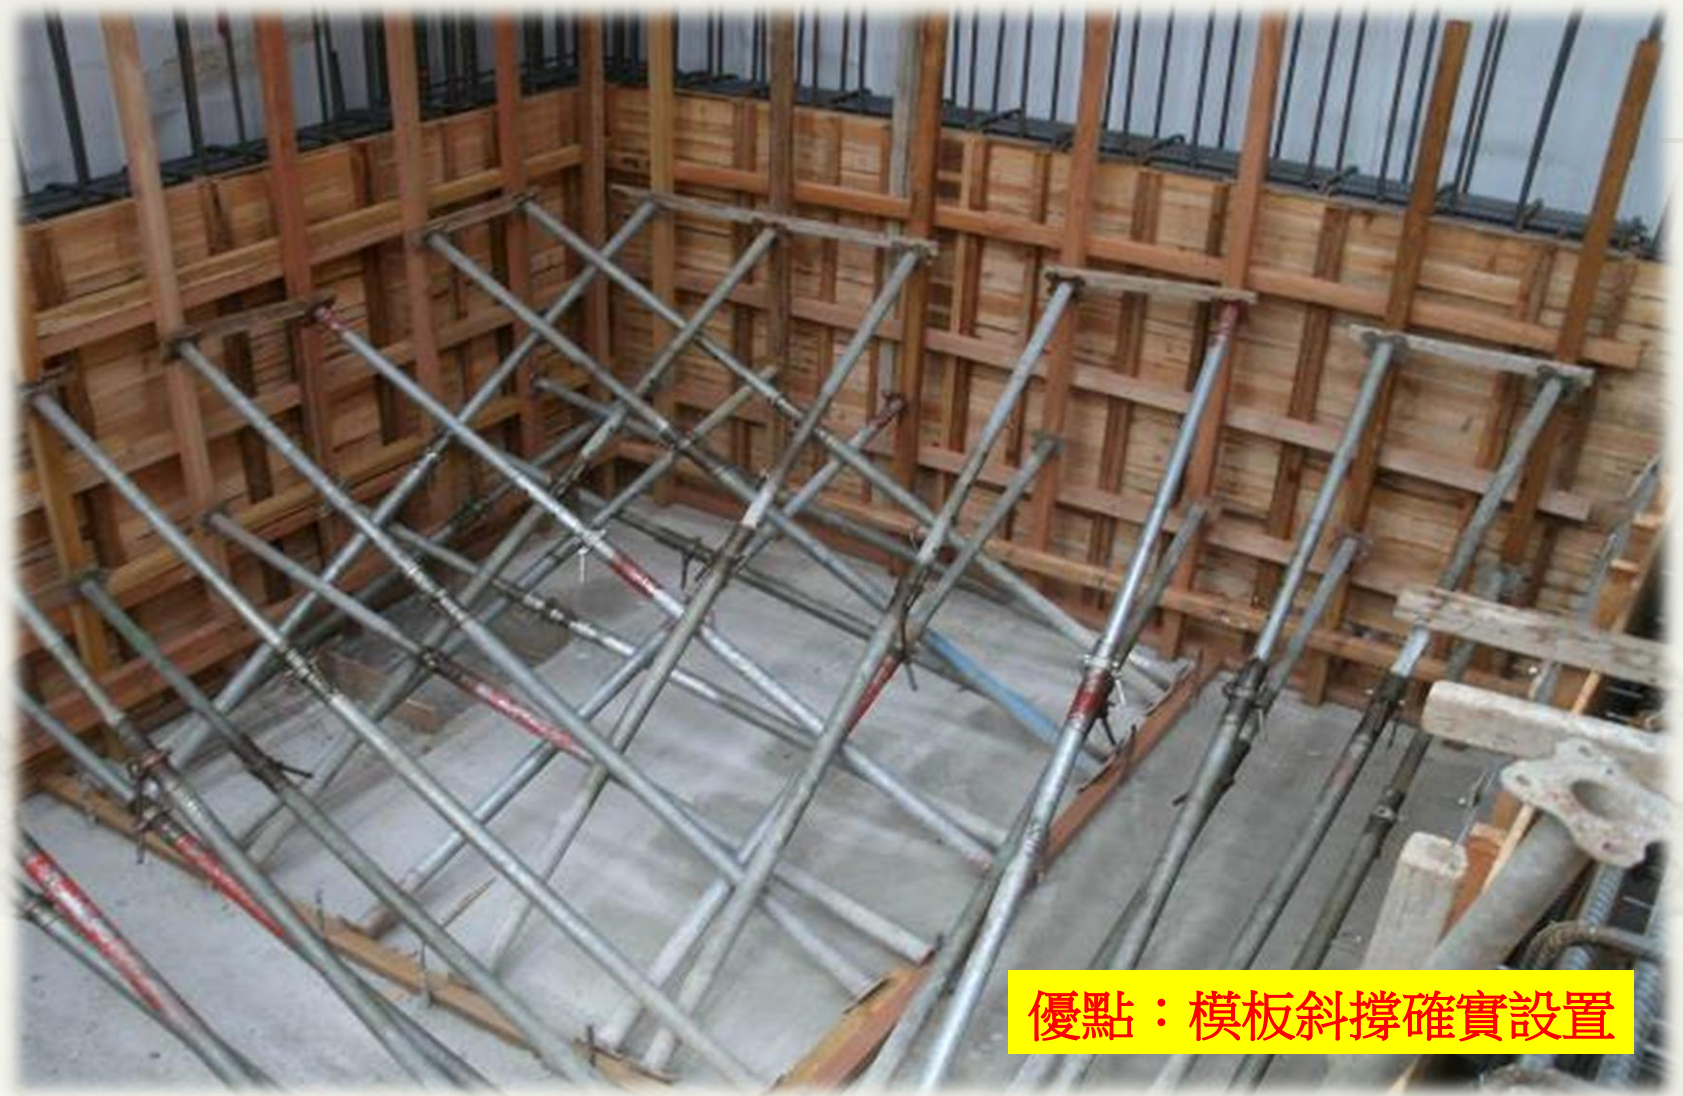
優點：模板斜撐確實設置

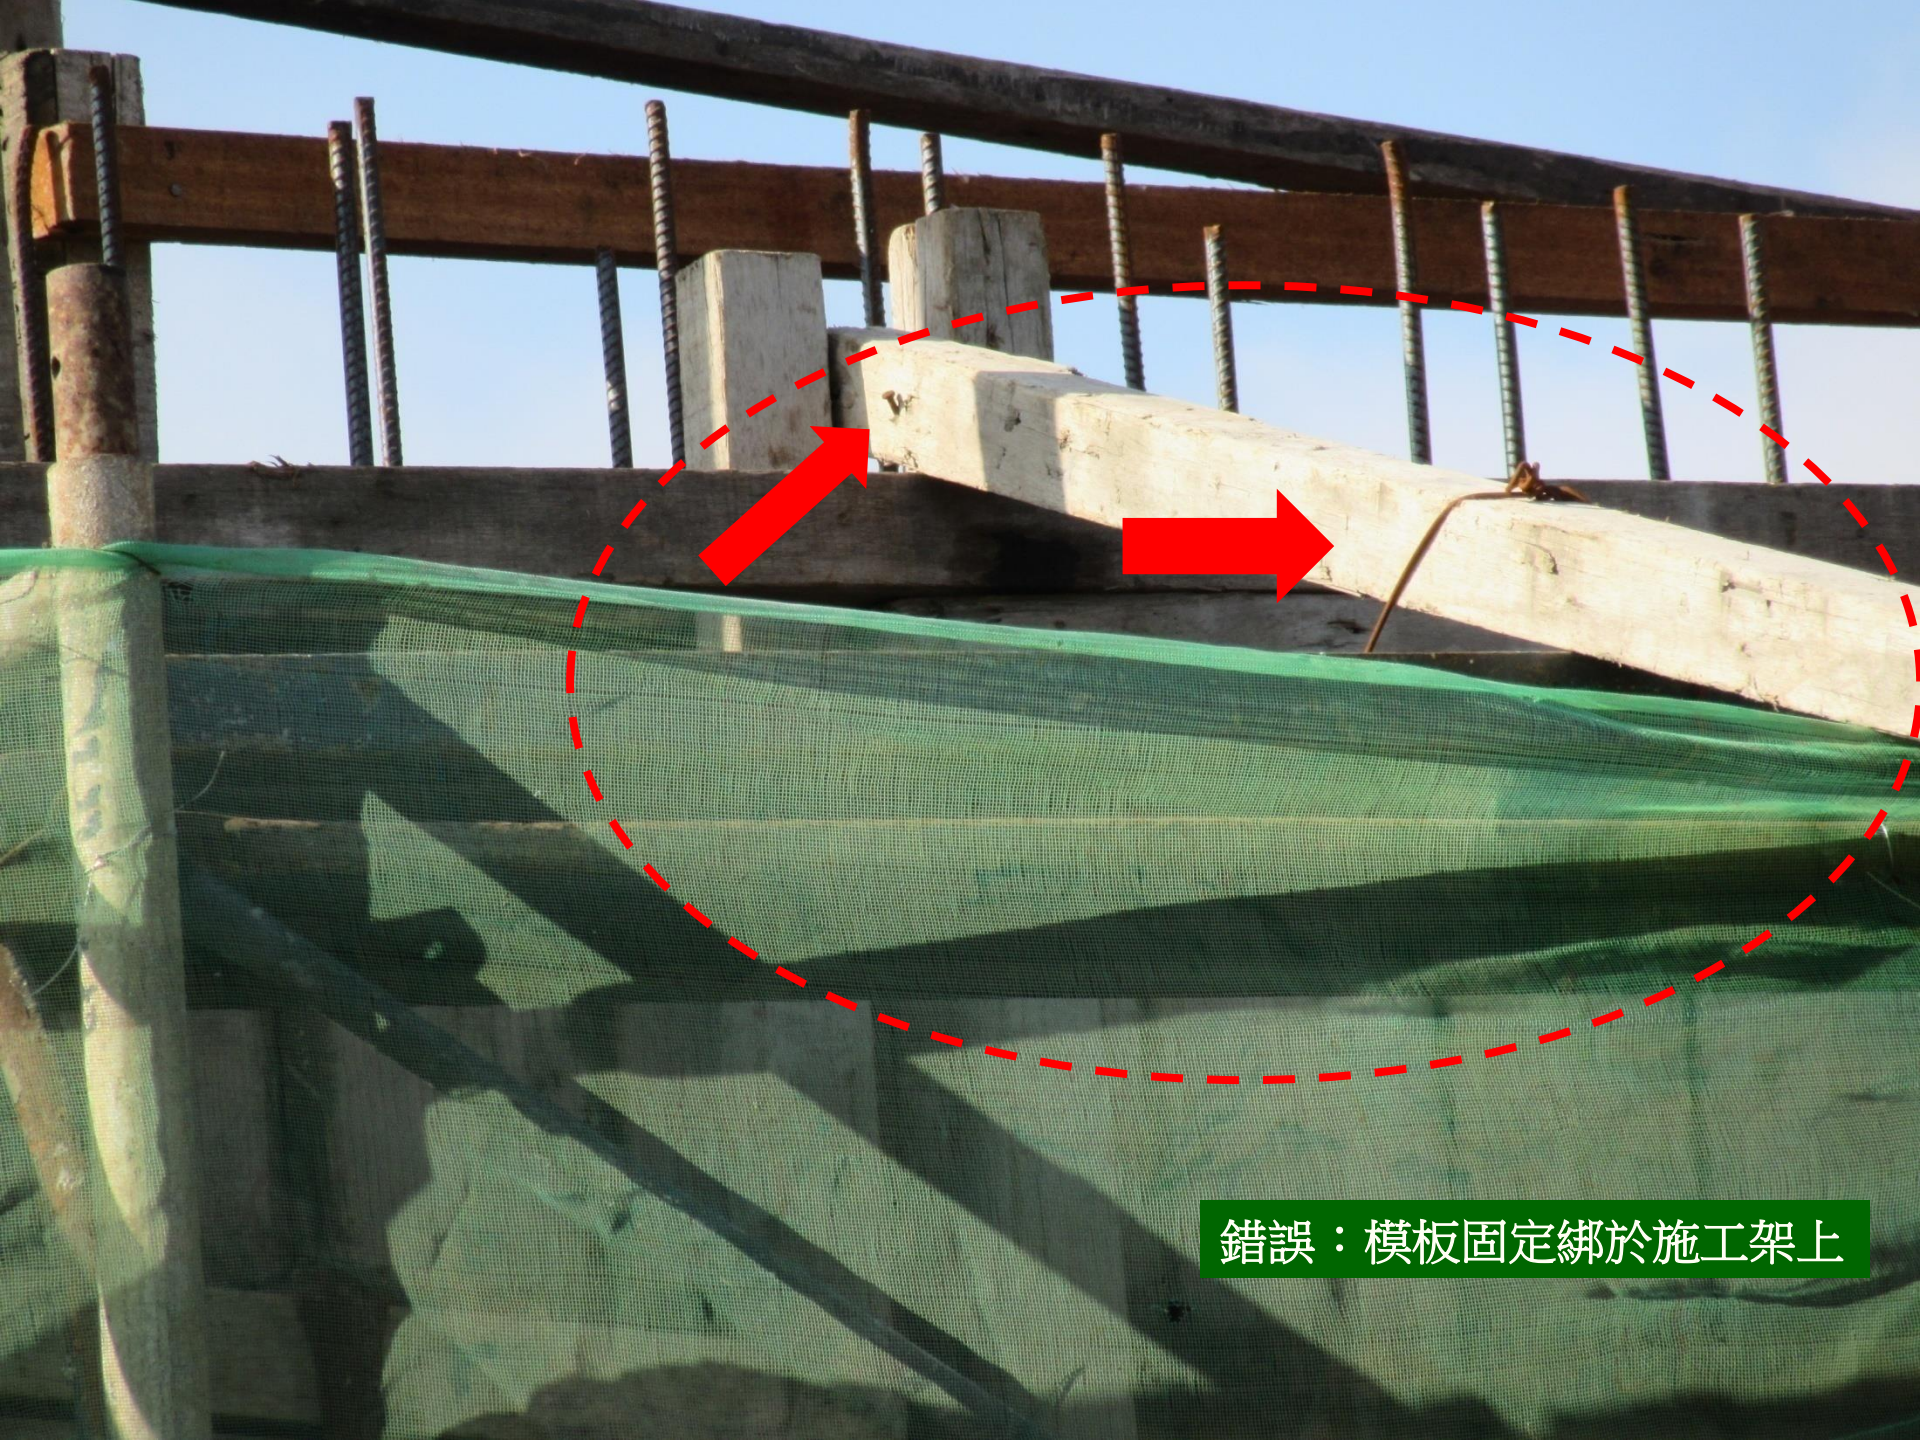
錯誤：模板固定綁於施工架上

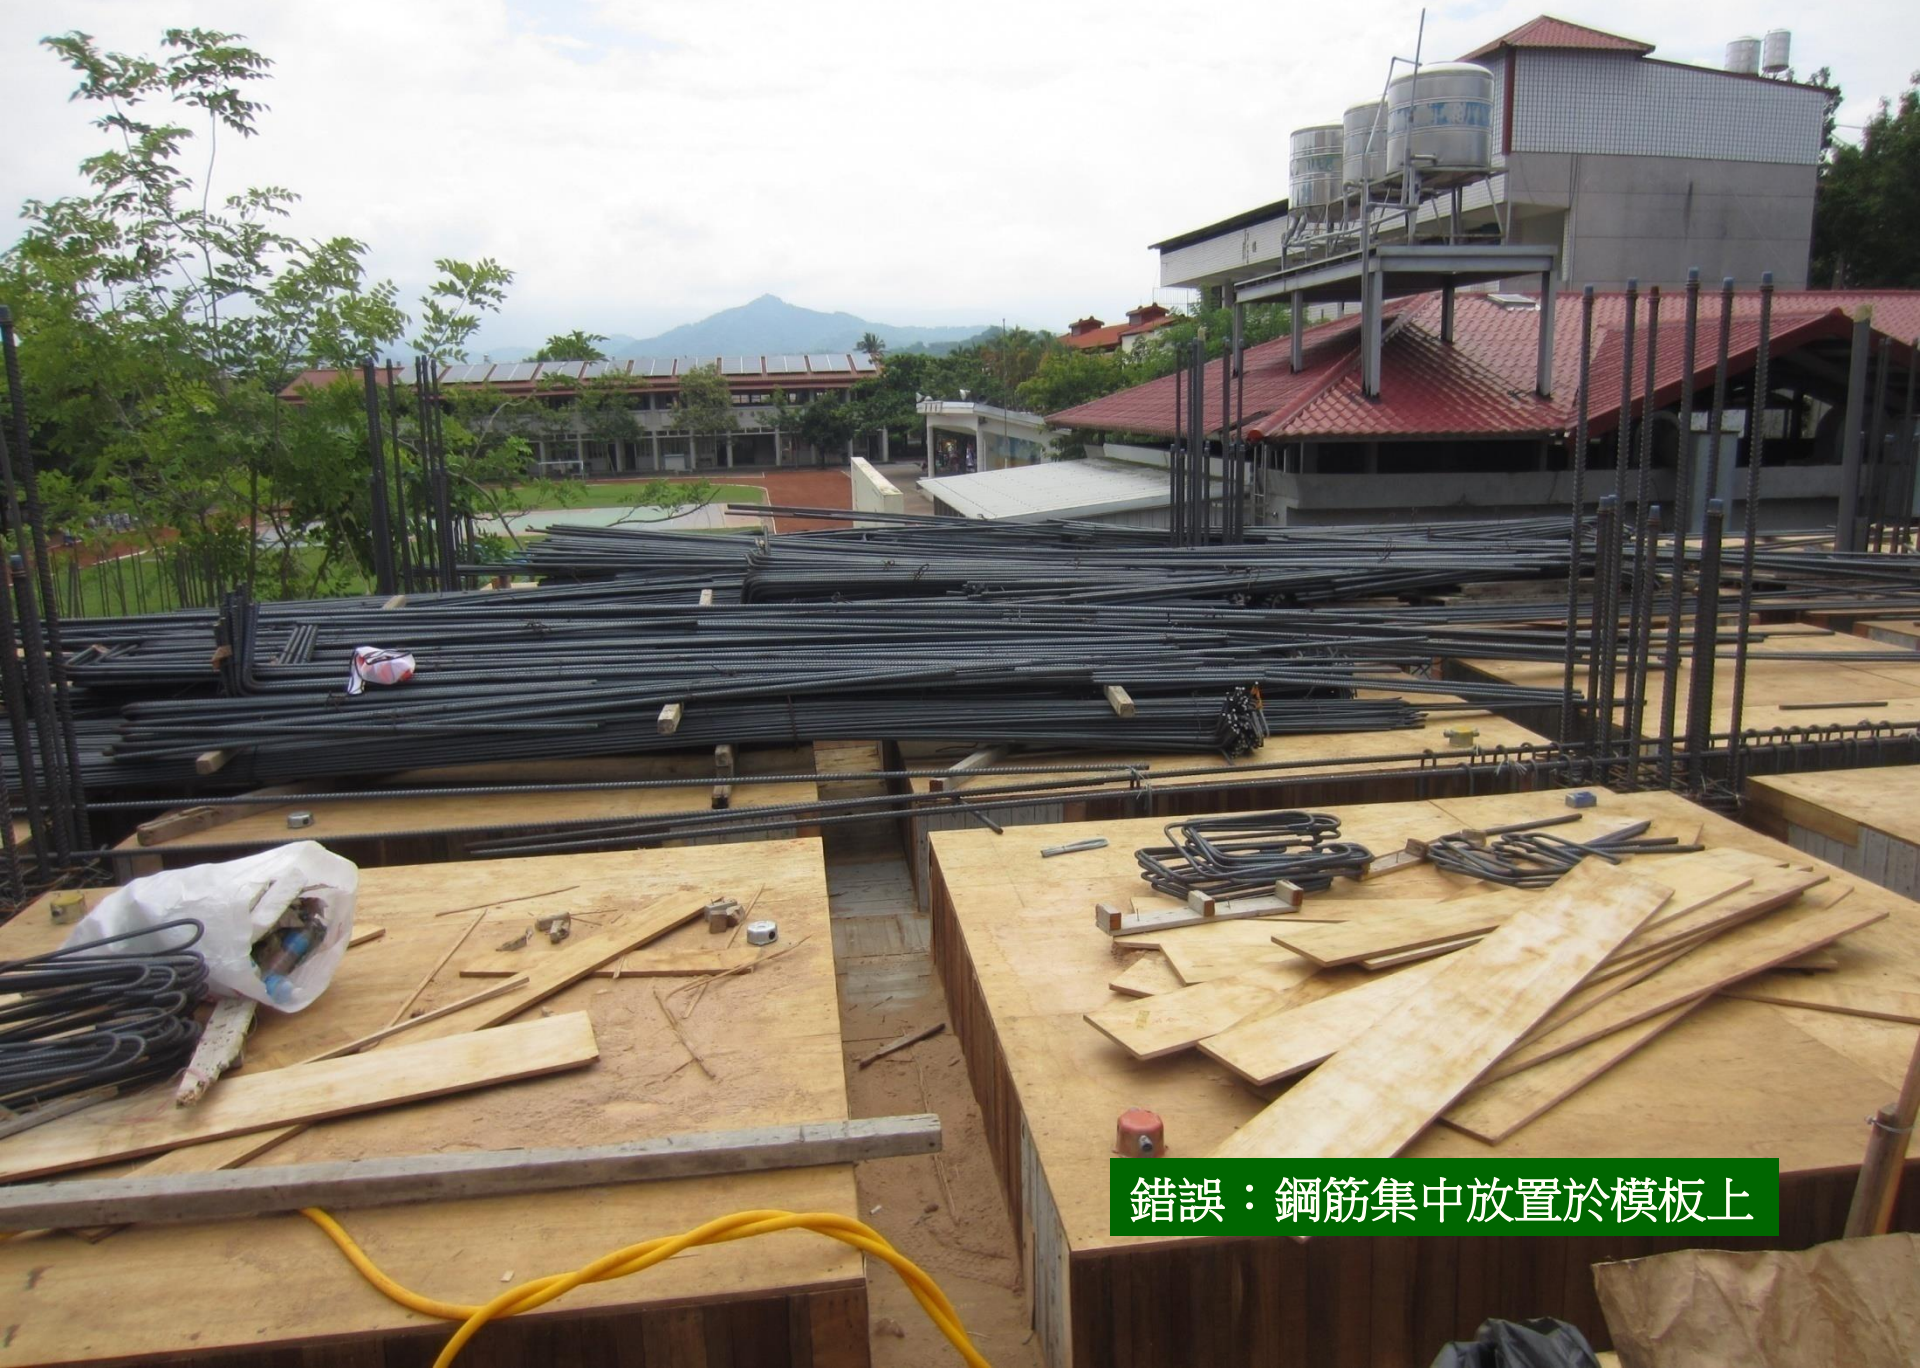
錯誤：鋼筋集中放置於模板上

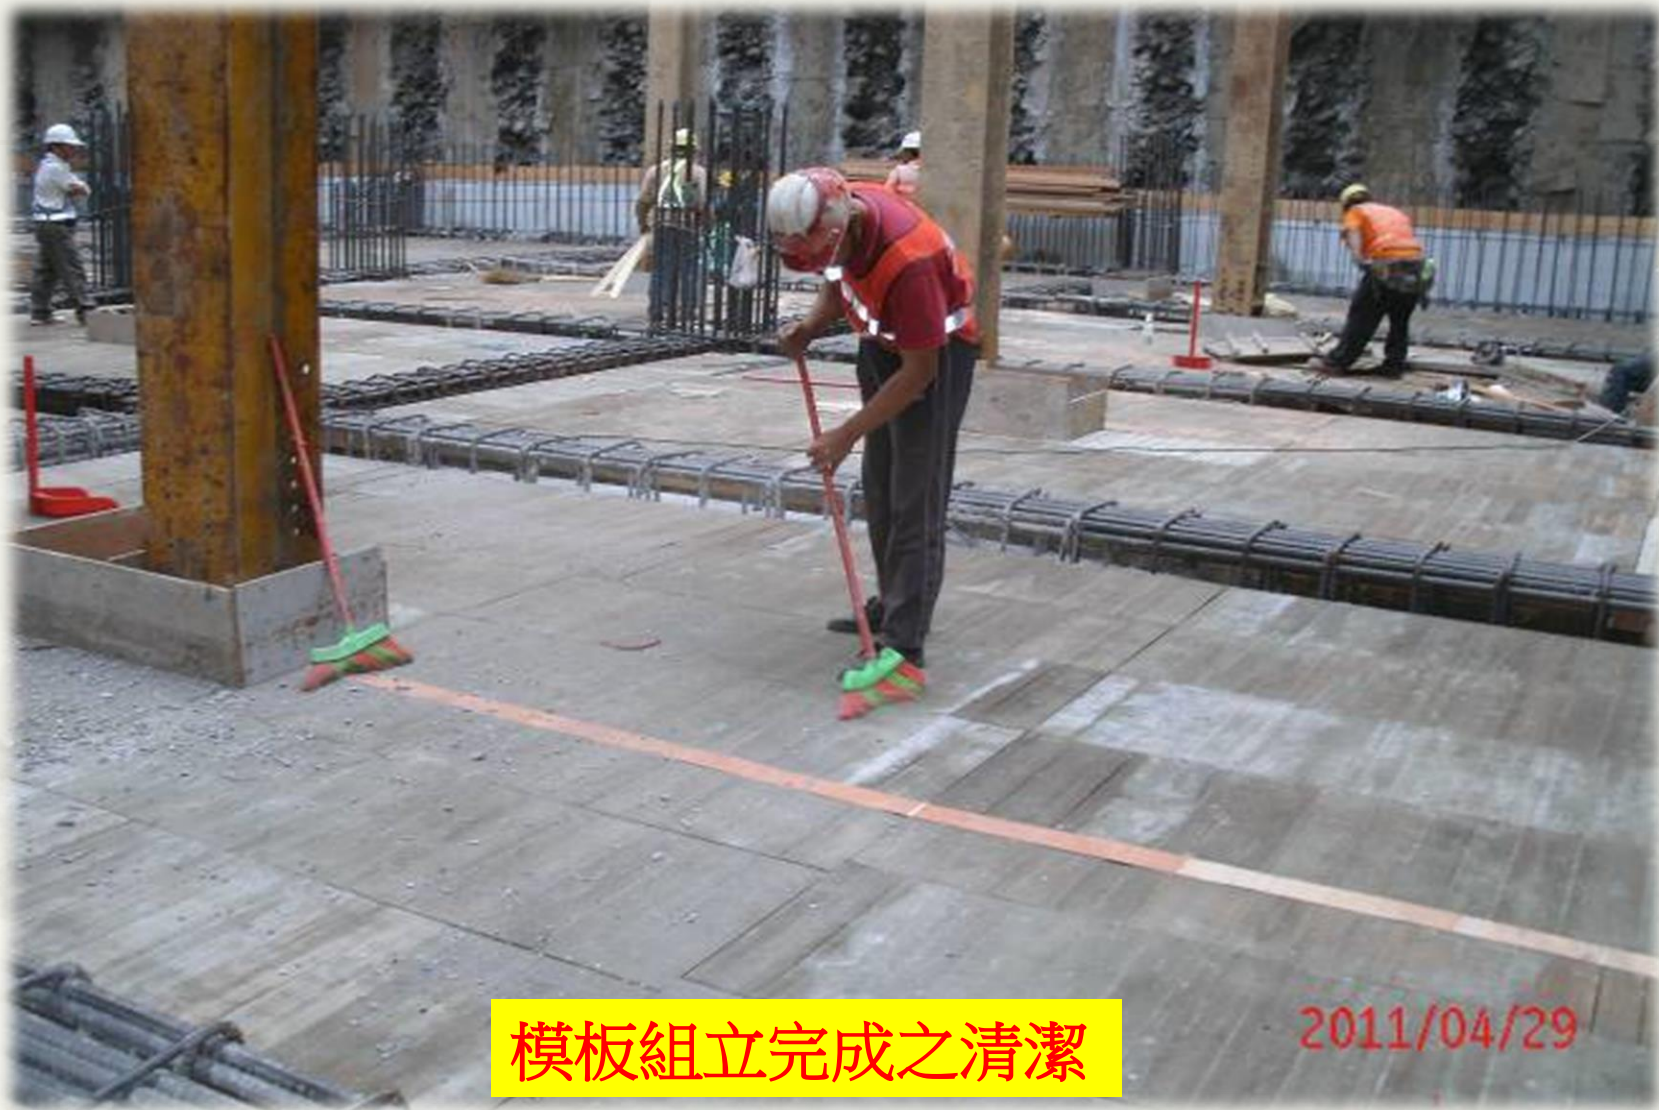
模板組立完成之清潔

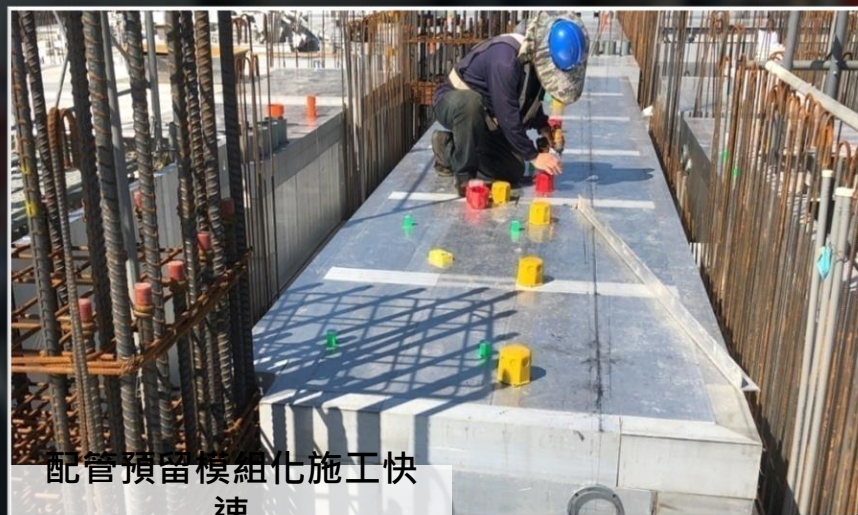
配管預留模組化施工快速

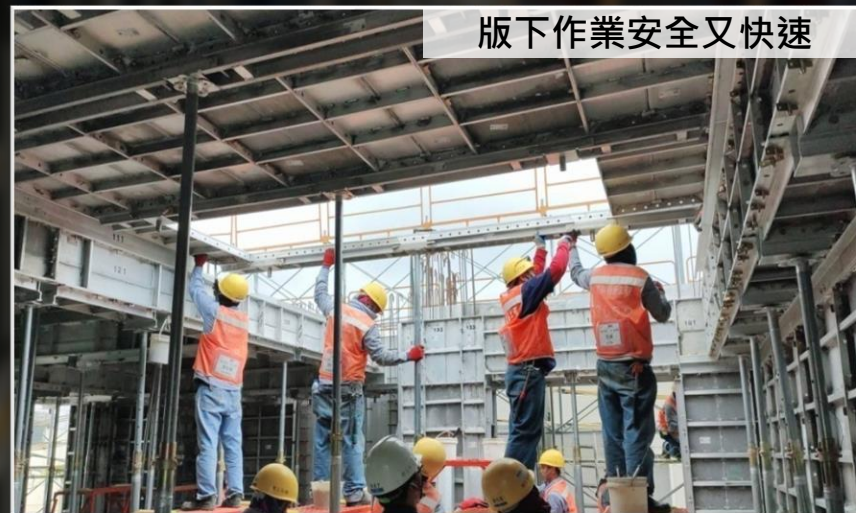
版下作業安全又快速

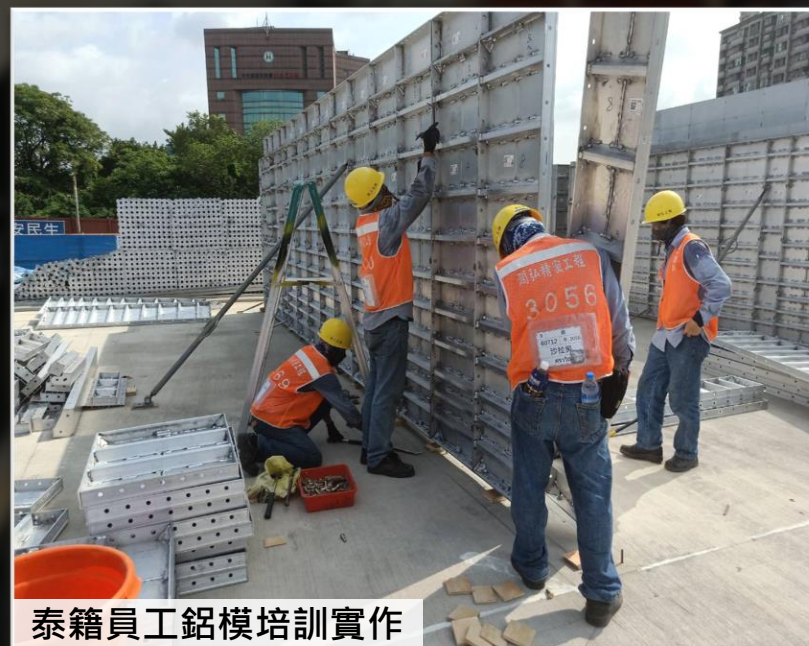
泰籍員工鋁模培訓實作
