新北市政府  
New Taipei City Government

# 新北市土城區金城路3段人行道改善工程

## 路口改善成果

中華民國：109年9月

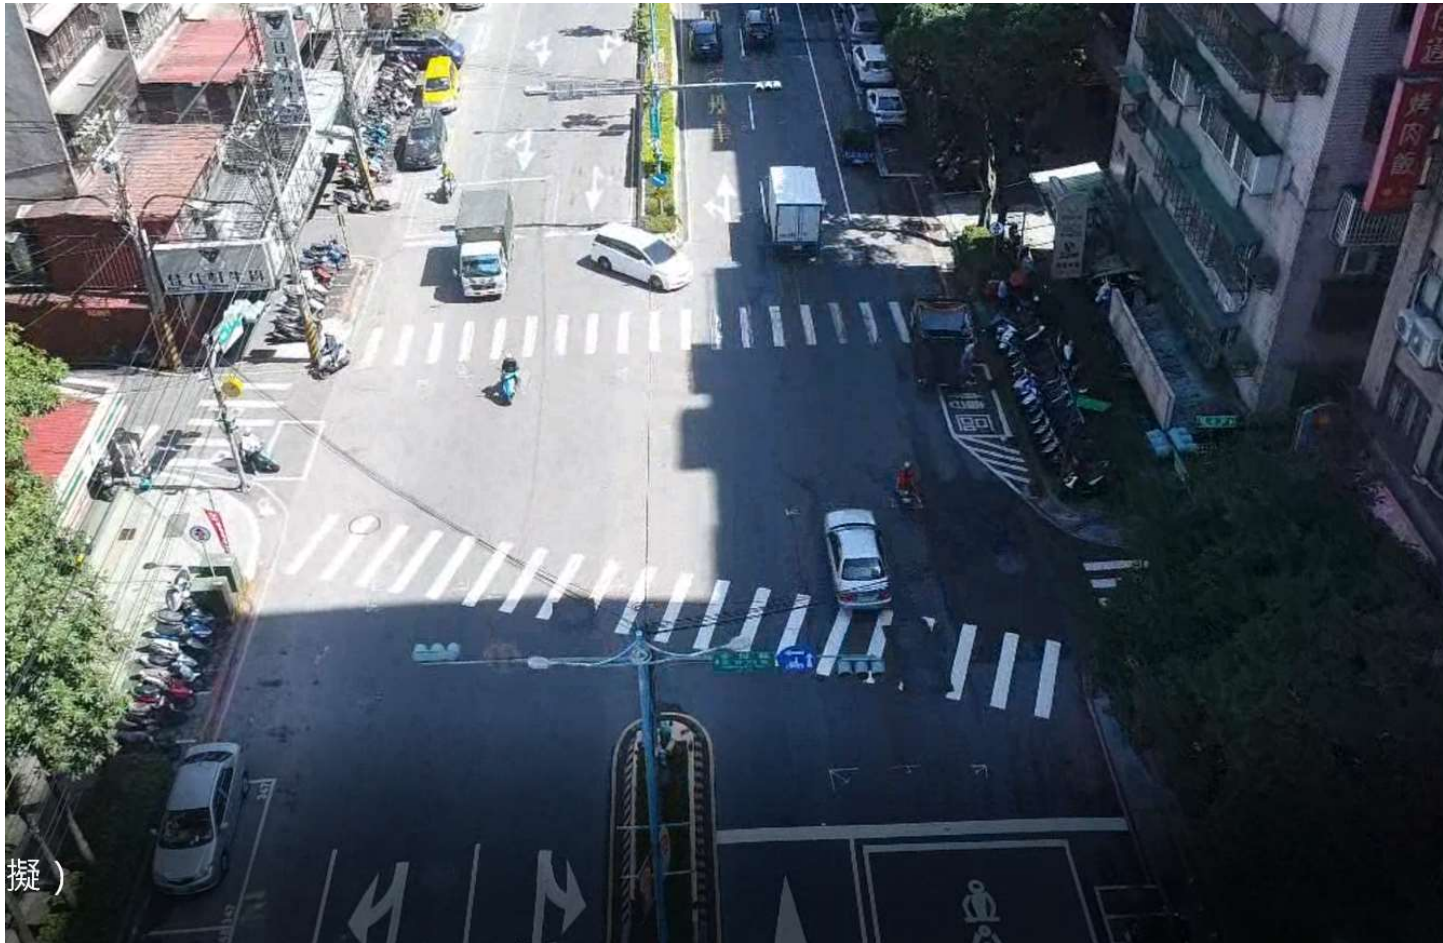
改善前

## 新北市土城區金城路3段(116巷口) 路口改善前後對照圖

## 改善位置說明 ( 金城路3段116巷口 )

1. 人行道增設連續綠帶
2. 機車退出人行道
3. 路口行穿線改善

4. 人行道鋪面更新
5. 無障礙設施建置

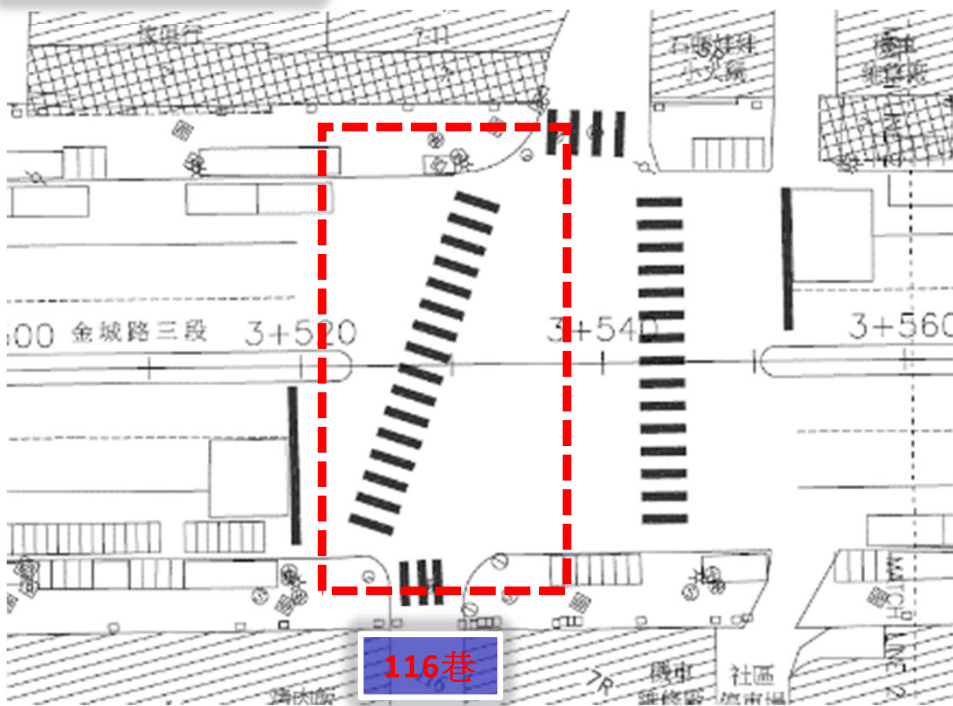
改善前行穿線

➢改善前：行穿線未與行車方向垂直不利行人(視障)人士通行、未設置標準無障礙坡道

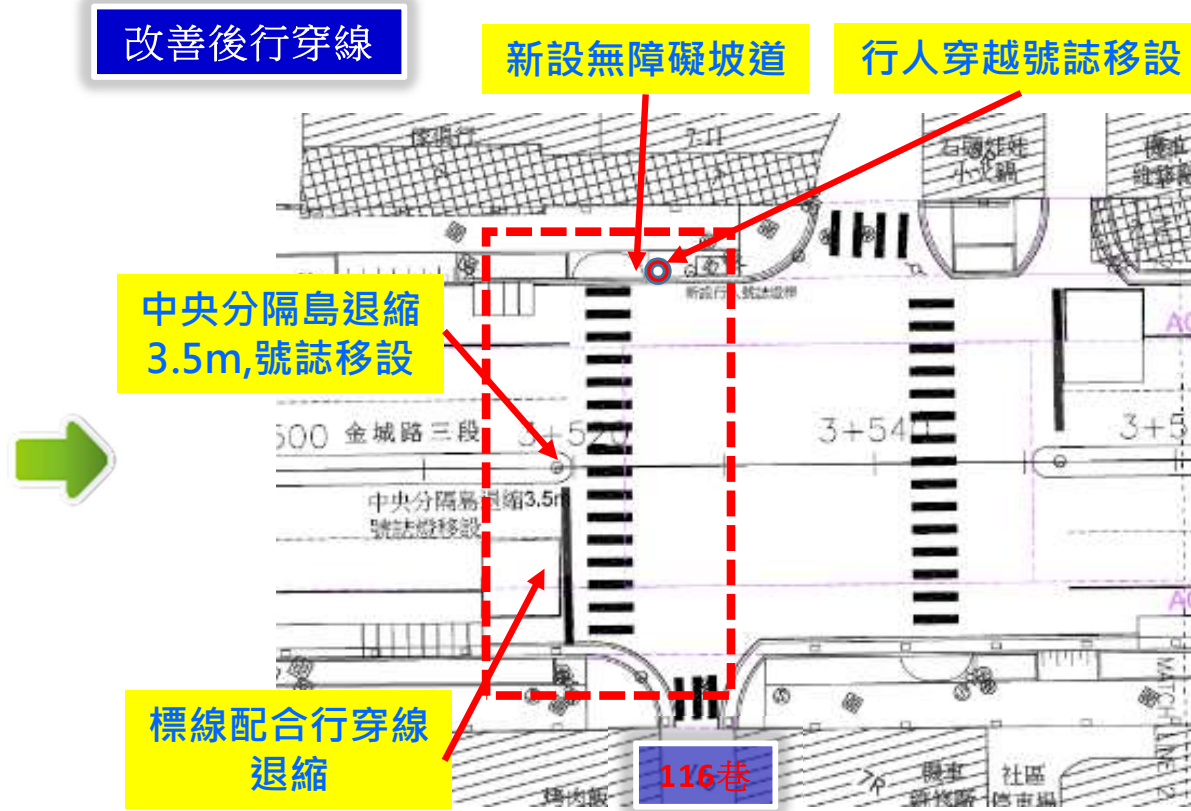
改善後行穿線

➢改善後：行穿線改善、設置標準無障礙坡道

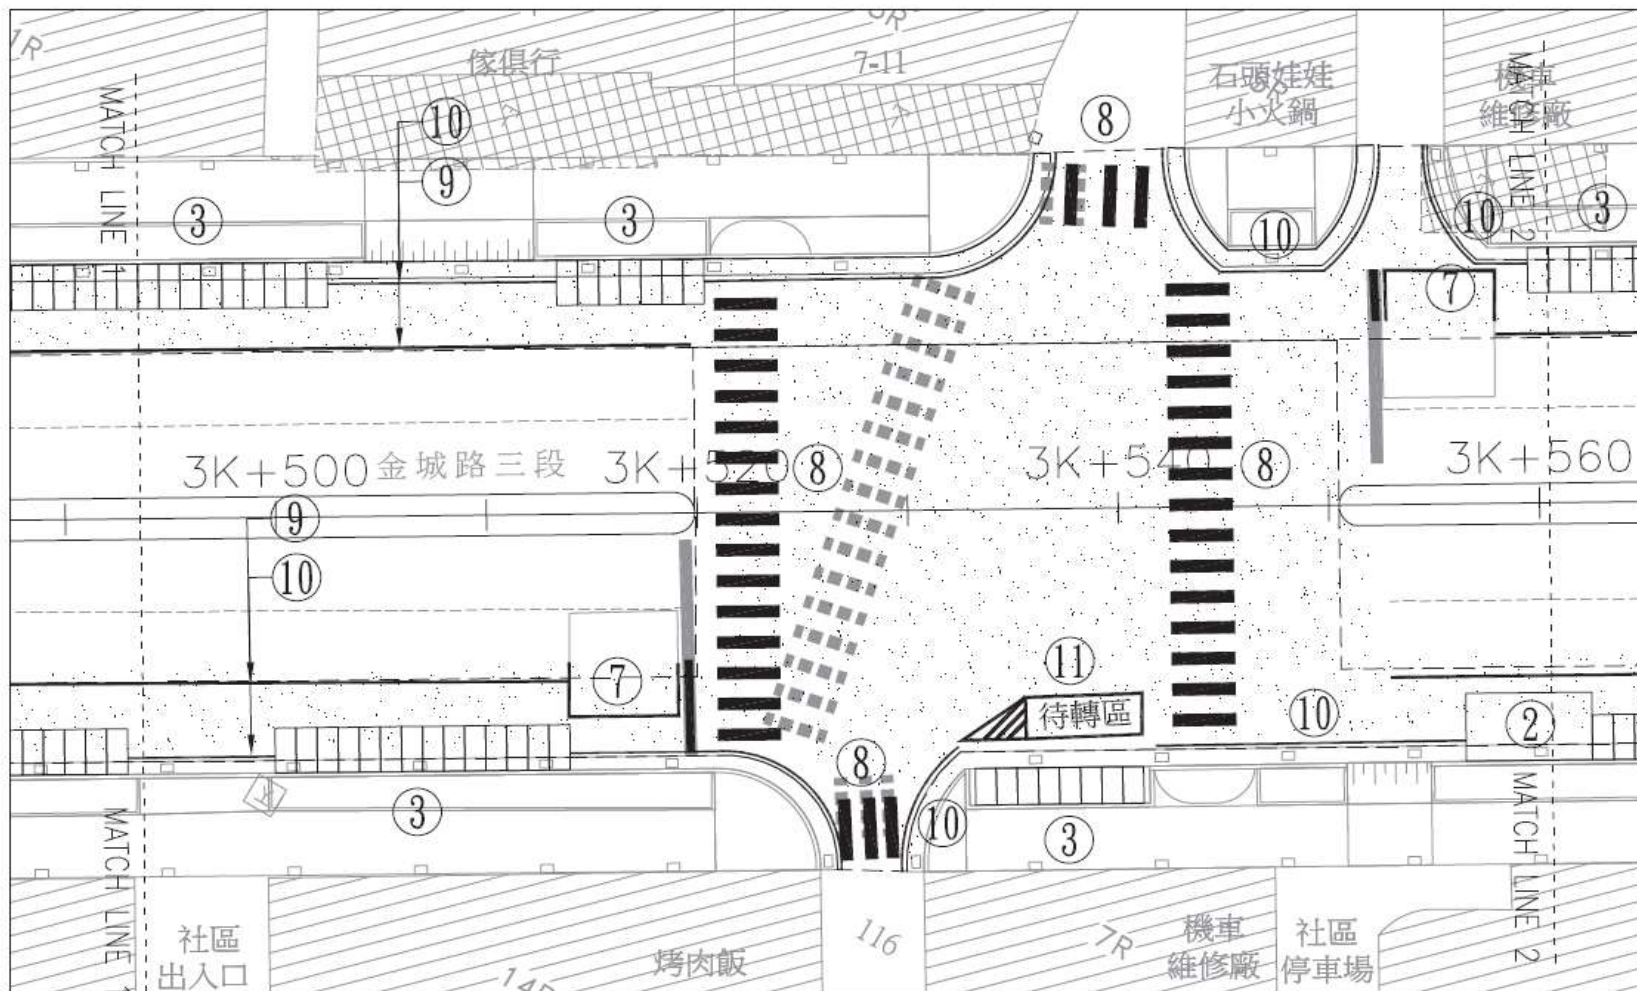
瀝青混凝土鋪設與標線平面配置圖(2)

工程名稱：新北市土城區金城路三段人行道改善工程  
圖別：瀝青瀝上鋪設與標線平面配置圖(二)

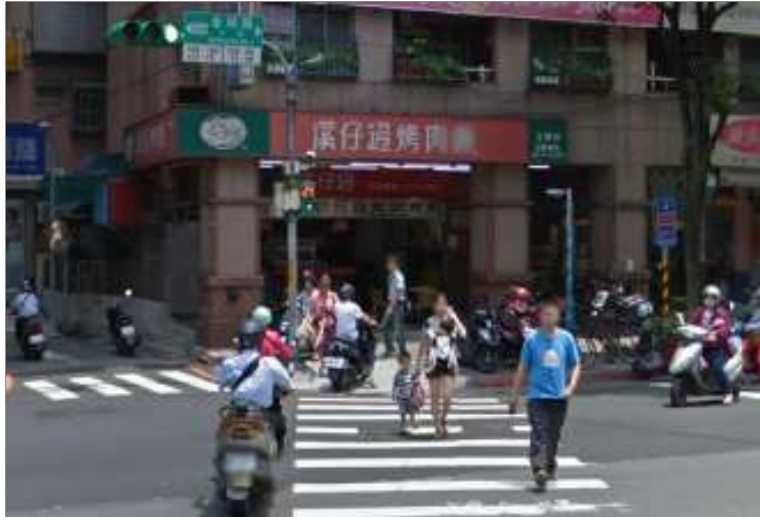
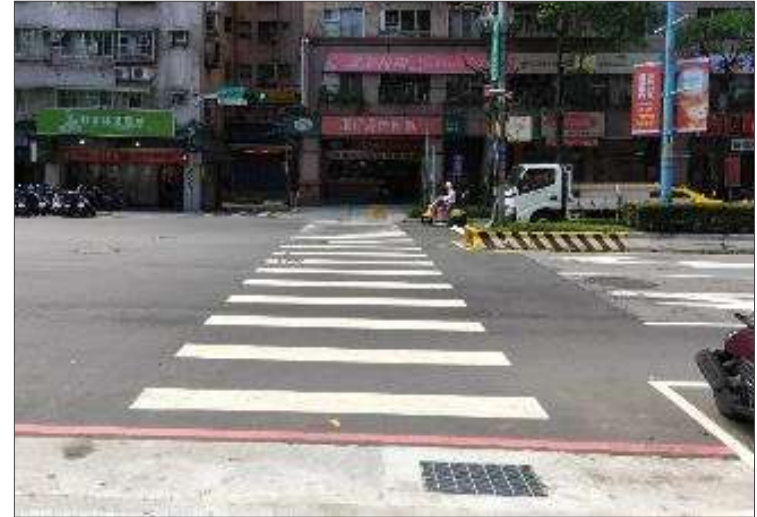
改善前：行穿線未與行車方向垂直

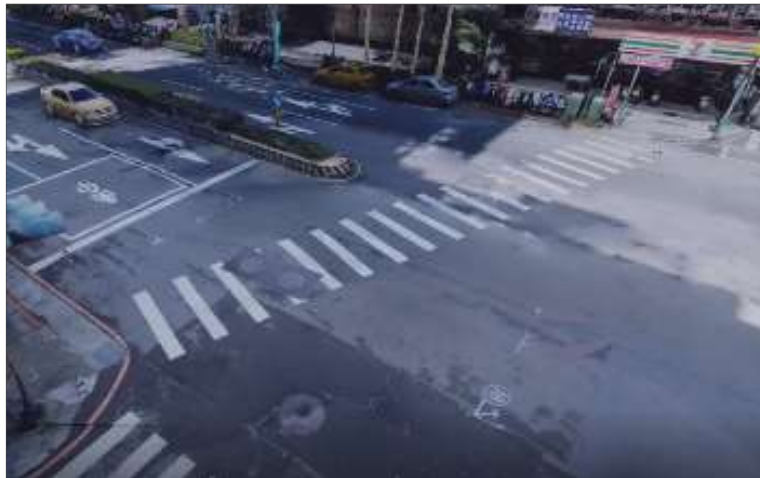
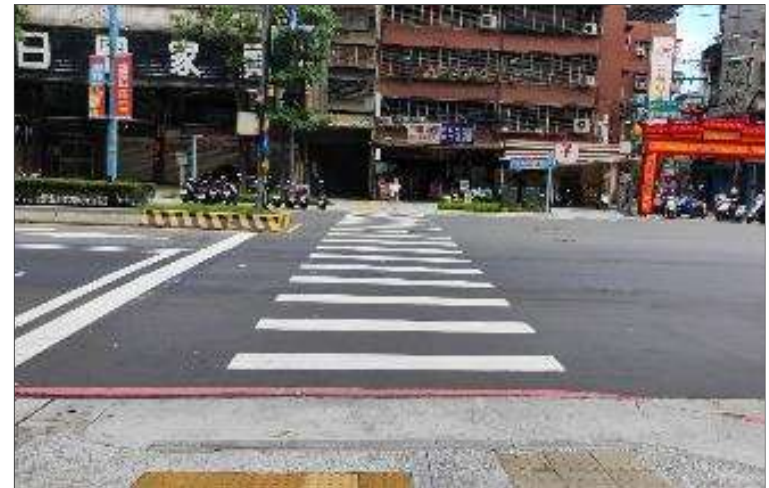
改善後：行穿線與行車方向垂直

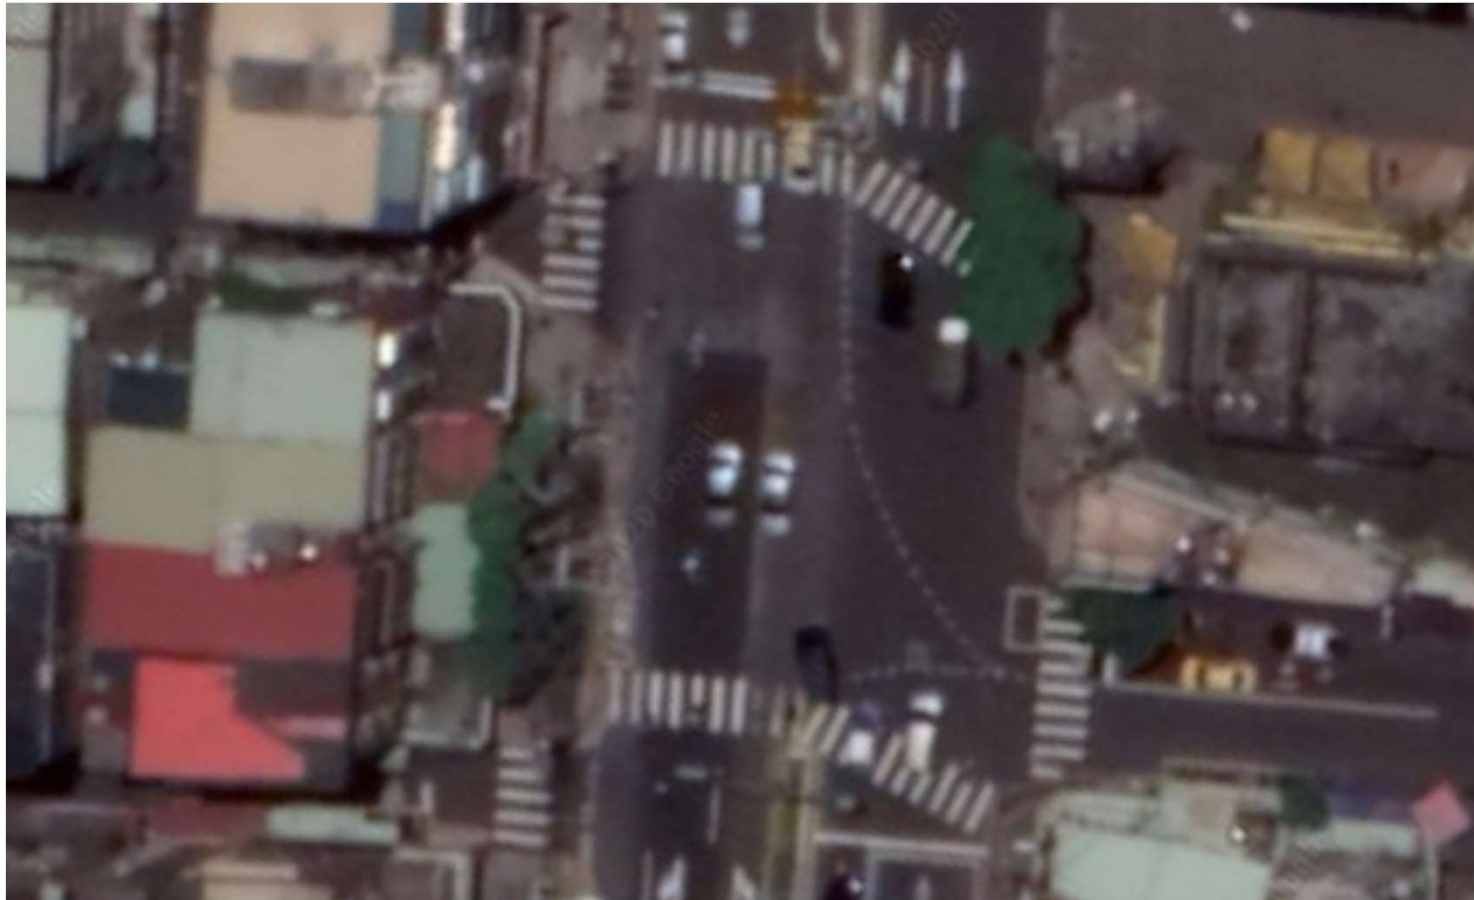
改善前

## 新北市土城區金城路3段(峯廷街口) 路口改善前後對照圖

## 改善位置說明 ( 金城路3段及峯廷街口 )

1. 人行道增設連續綠帶
2. 機車退出人行道
3. 路口行穿線改善

4. 人行道鋪面更新
5. 無障礙設施建置
6. 庇護島設置

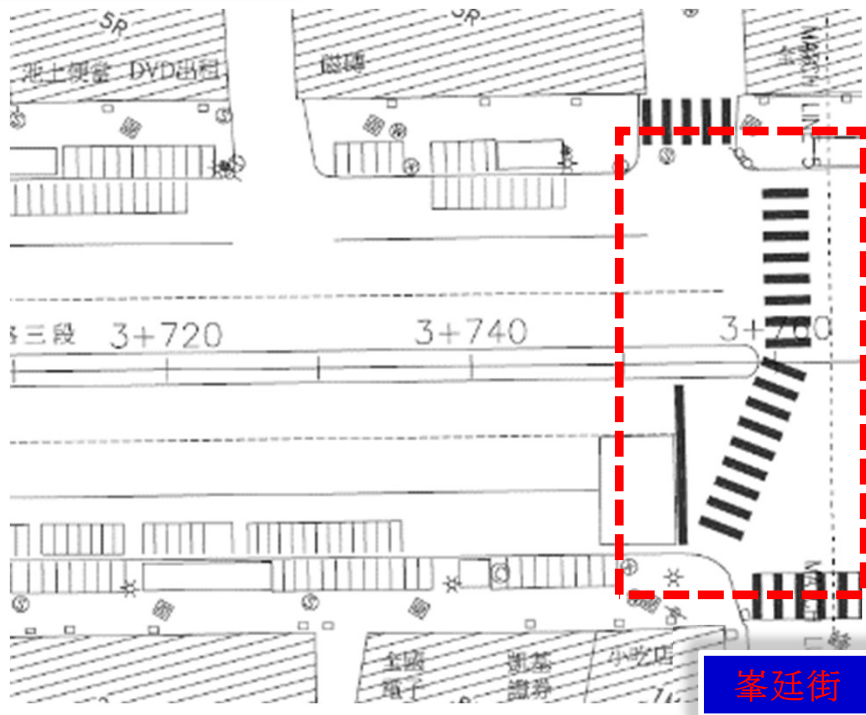
改善前行穿線

➤改善前：行穿線未與行車方向垂直及未設置標準無障礙坡道

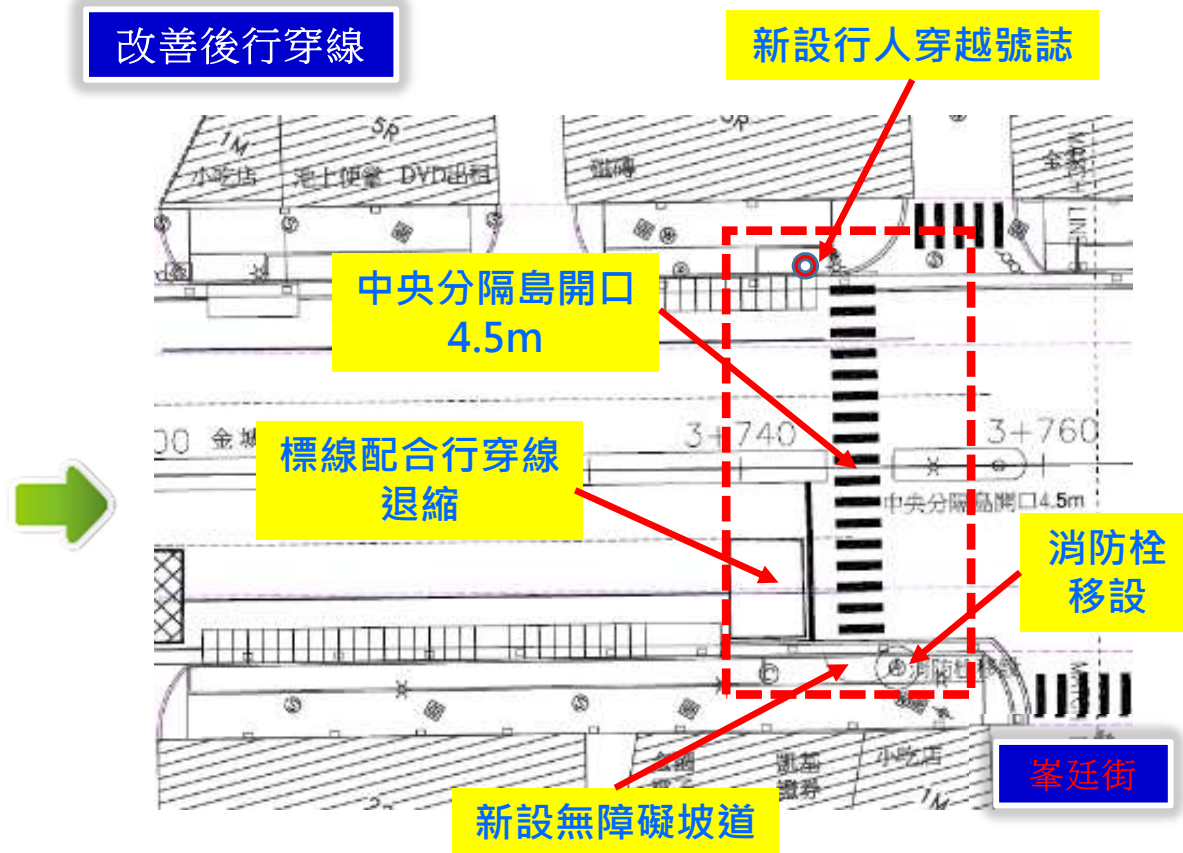
改善後行穿線

➤改善後：行穿線改善、設置庇護島及標準無障礙坡道

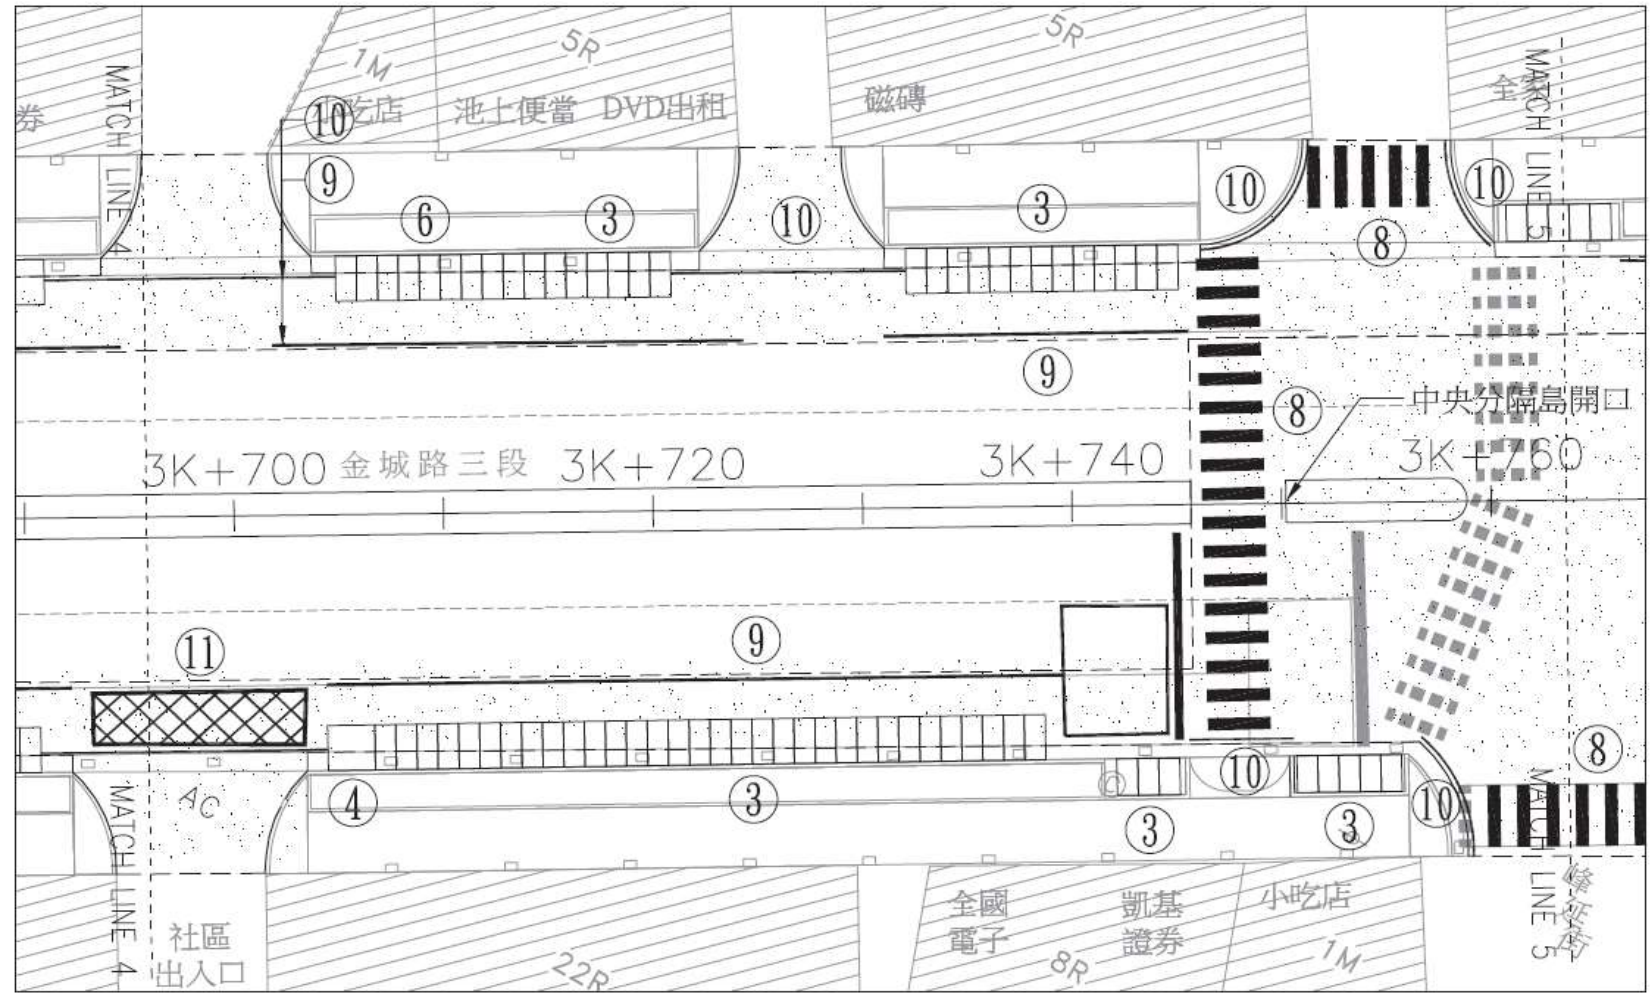
瀝青混凝土鋪設與標線平面配置圖(5)

土城區公所	邑菴工程顧問有限公司 YICHANG Engineering Consultants Ltd.	工程名稱：新北市土城區金城路三段人行道改善工程 圖別：瀝青混凝土鋪設與標線平面配置圖(五)	修正	日期	說明	核准	繪圖	設計	比例尺 1:250	圖號 R-05	張號 62	業務號
							核對	核准	日期

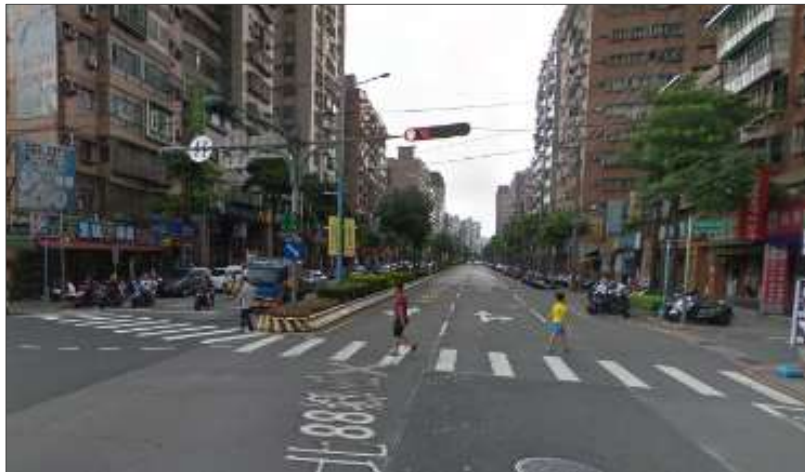
改善前：行穿線歪斜

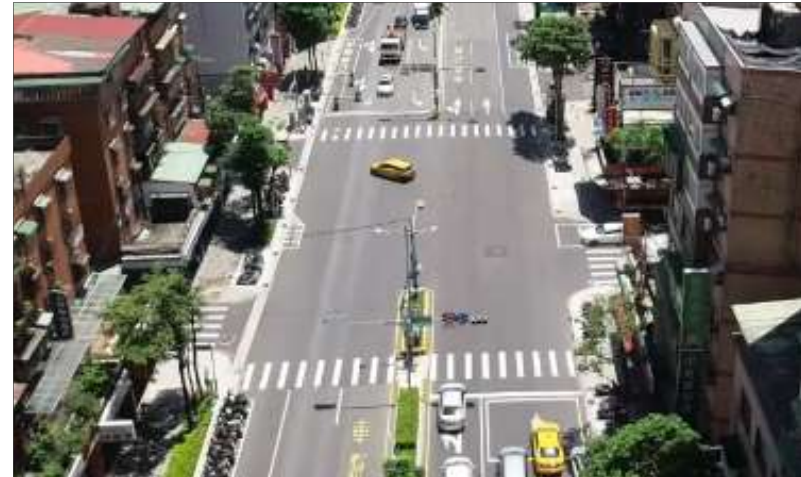
改善後：行穿線與行車方向垂直

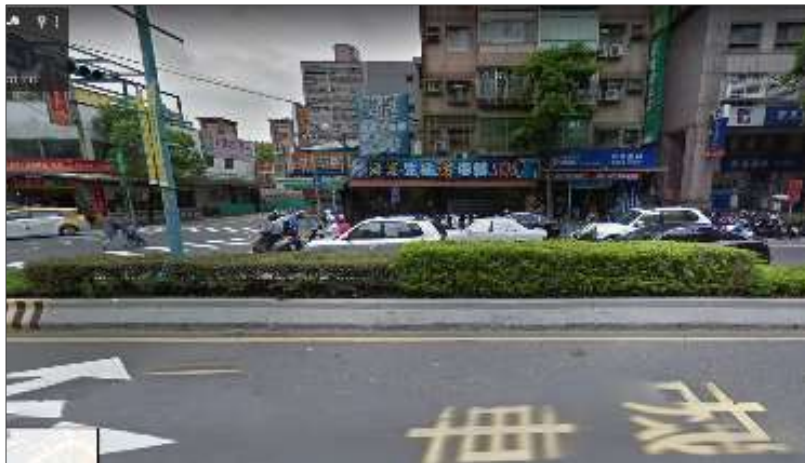
改善前：中央分隔無開口

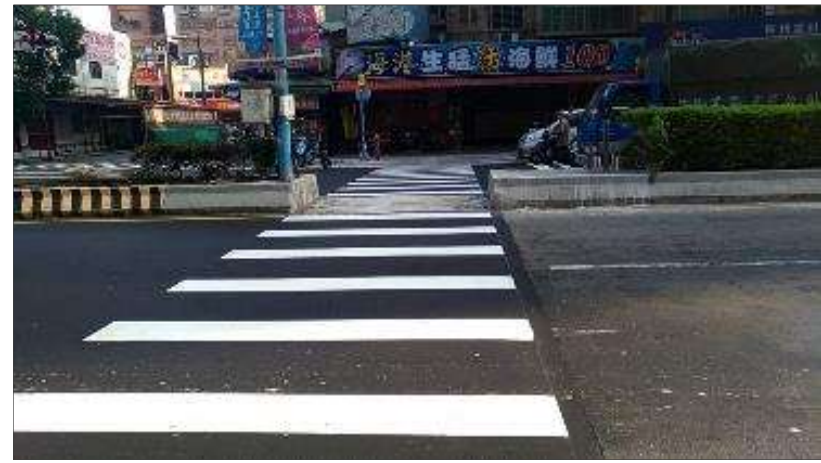
改善後：中央分隔島開口，形成庇護島
